**Badania zachowania się płyty żelbetowej
zbrojonej stalą EPSTAL o wysokiej ciągliwości
w sytuacji awaryjnej wywołanej
usunięciem podpory krawędziowej**

**Autorzy:
Barbara WIECZOREK
Mirosław WIECZOREK
Włodzimierz STAROSOLSKI**

**Opracowanie:
Centrum Promocji Jakości Stali**

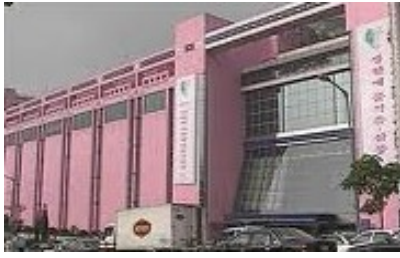
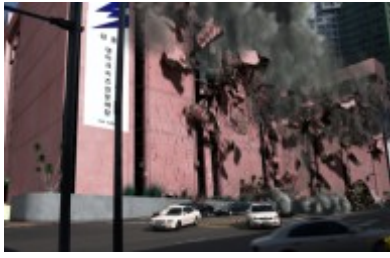
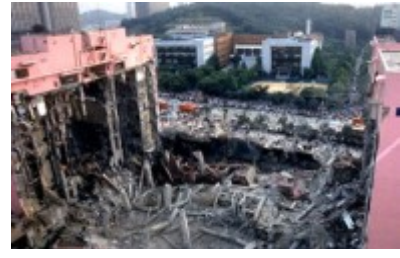
Rys. 1.
Skutki katastrofy postępującej (opisy w tekście).

W 1995 roku zawaliło się centrum handlowe Sampoong, mieszczące się w dzielnicy Seocho-gu. Pod względem liczby ofiar (502 zabitych i 973 rannych) jest to największa katastrofa budowlana w historii (rys. 1a - widok budynku przed katastrofą, 1b - widok budynku w trakcie katastrofy, 1c - widok budynku po katastrofie) [W1].

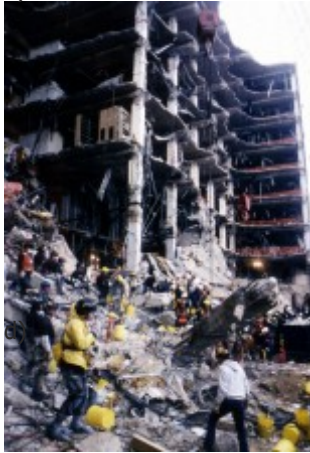
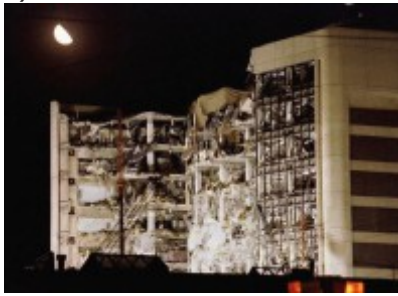
W środę 19 kwietnia 1995 roku, o godz. 9:02 czasu lokalnego, przed budynkiem federalnym im. Alfreda P. Murraha w Oklahoma City w stanie Oklahoma, wybuchła wypełniona materiałami wybuchowymi ciężarówka, powodując zawalenie się znacznej części siedmiopiętrowego budynku. W wyniku ataku zginęło 168 osób, w tym 19 dzieci, a ponad 680 osób zostało rannych. Wybuch uszkodził 324 budynki w promieniu 6 ulic od epicentrum wybuchu, szyby wyleciały w 258 budynkach, spłonęło także 86 samochodów. Zamach w Oklahoma City spowodował straty szacowane na 652 miliony dolarów (rys. 1d, 1e) [W2].

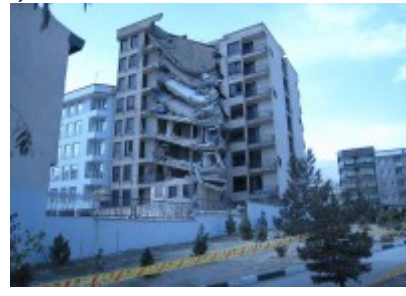
W 2008 roku zawalił się budynek mieszkalny mieszczący się w północnej części Teheranu w dzielnicy Saadat Abad. W wyniku katastrofy zginęło 18 osób. Katastrofa była spowodowana błędami projektowymi i wykonawczymi (rys. 1f) [W3].

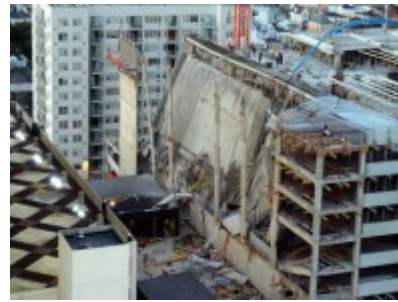
W dniu 30 października 2003 roku, około godziny 10:40, zawaleniu uległ będący w budowie garaż znajdujący się w mieście Atlantic w stanie New Jersey. Garaż był częścią projektu rozbudowy Tropicana Casino and Resort. W wyniku katastrofy zginęło czterech pracowników budowlanych, a rany odniosło 21 innych. Powodem katastrofy były błędy popełniane przy wykonywaniu obiektu (rys. 1h) [W5].

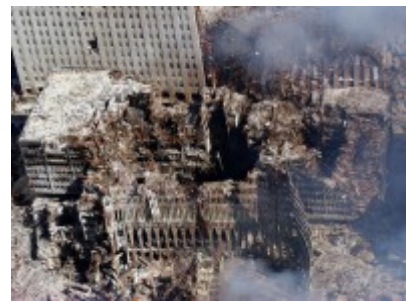
W dniu 11 września 2001 roku w Nowym Jorku dwa porwane samoloty posłużyły do ataku terrorystycznego, w wyniku którego zniszczeniu uległy wieże World Trade Center 1 i 2. W wyniku ataku i zawalenia się budynków zginęło 2 973 osoby. Oprócz wież numer 1 i 2 spadające elementy elewacji i kolumny rdzenia zmiażdżyły hotel Marriott (WTC3). Budynek WTC7 zawalił się kilka minut po godzinie 17:00 czasu lokalnego. Poważnemu uszkodzeniu uległy pozostałe budynki kompleksu: WTC4, WTC5 oraz WTC6. Wszystkie sąsiadujące z kompleksem budynki były poważnie uszkodzone (rys. 1i) [W6].

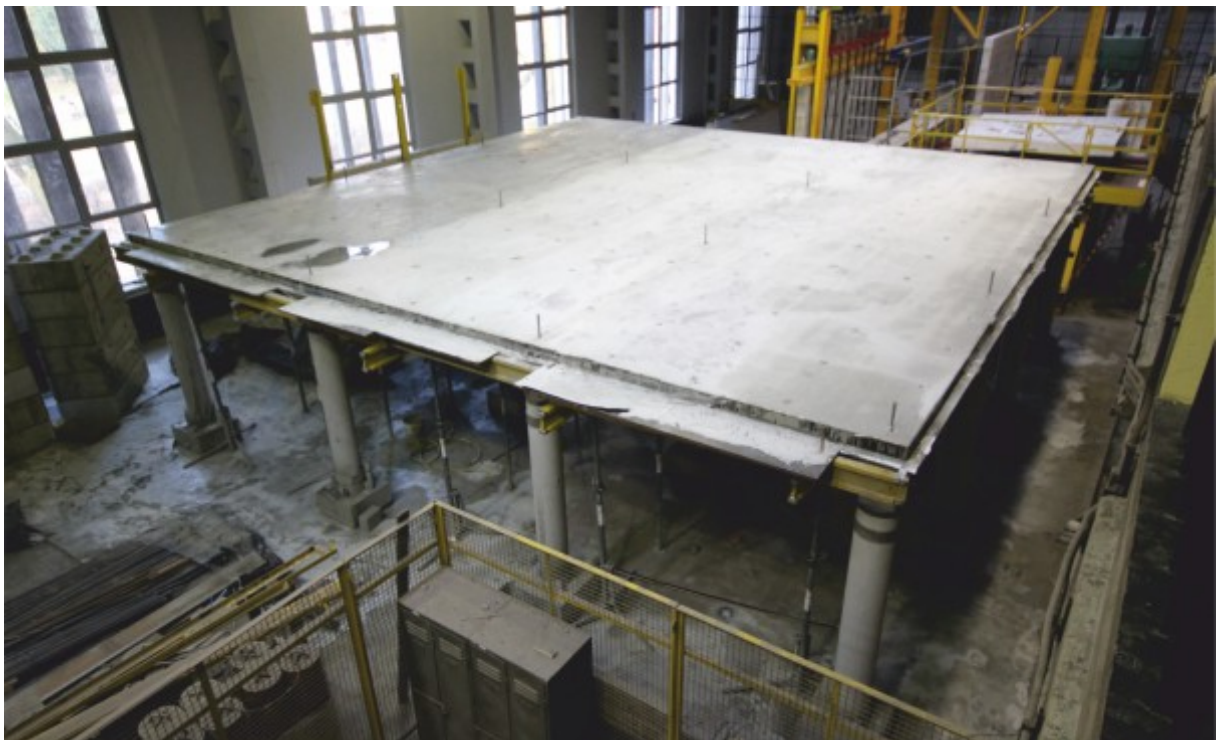
Rys. 3.

Widok wykonanego modelu.

W opisywanym badaniu model badawczy zaprojektowano tak, aby podczas badań jak najlepiej odzwierciedlał pracę rzeczywistego dziewięciopółowego ustroju płytowo-słupowego, wykonanego w skali 1:2. Przyjęto model badawczy o osiowym rozstawie podpór 3000×3000 mm, który podparto przegubowo poprzez siłomierze na 16 prefabrykowanych podporach o wysokości 2400 mm. Przyjęto grubość modelu jako równą $1/30$ rozpiętości stropu pomiędzy podporami. W efekcie całkowite wymiary modelu wyniosły $9300 \times 9300 \times 100$ mm (rys. 4). Widok modelu po wykonaniu zamieszczono na rys. 3.

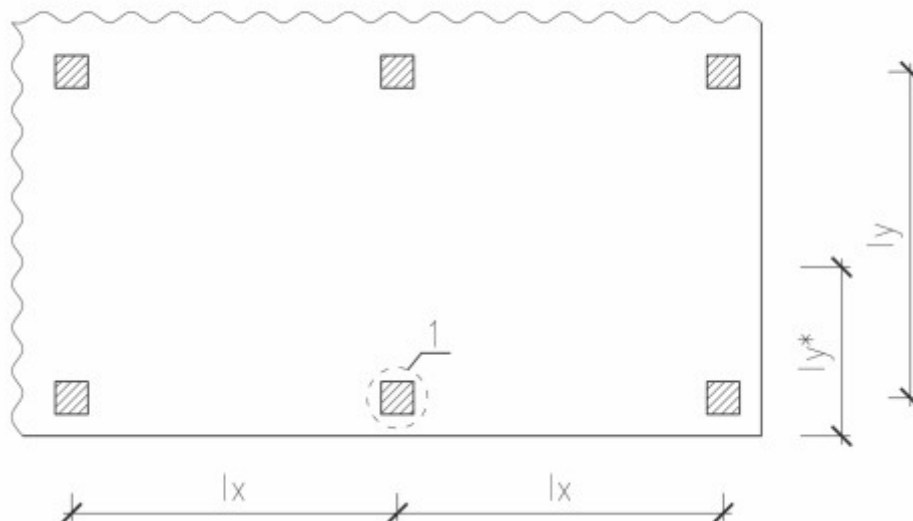
Rys. 6.

Schemat oznaczeń do określania wartości siły F_x .

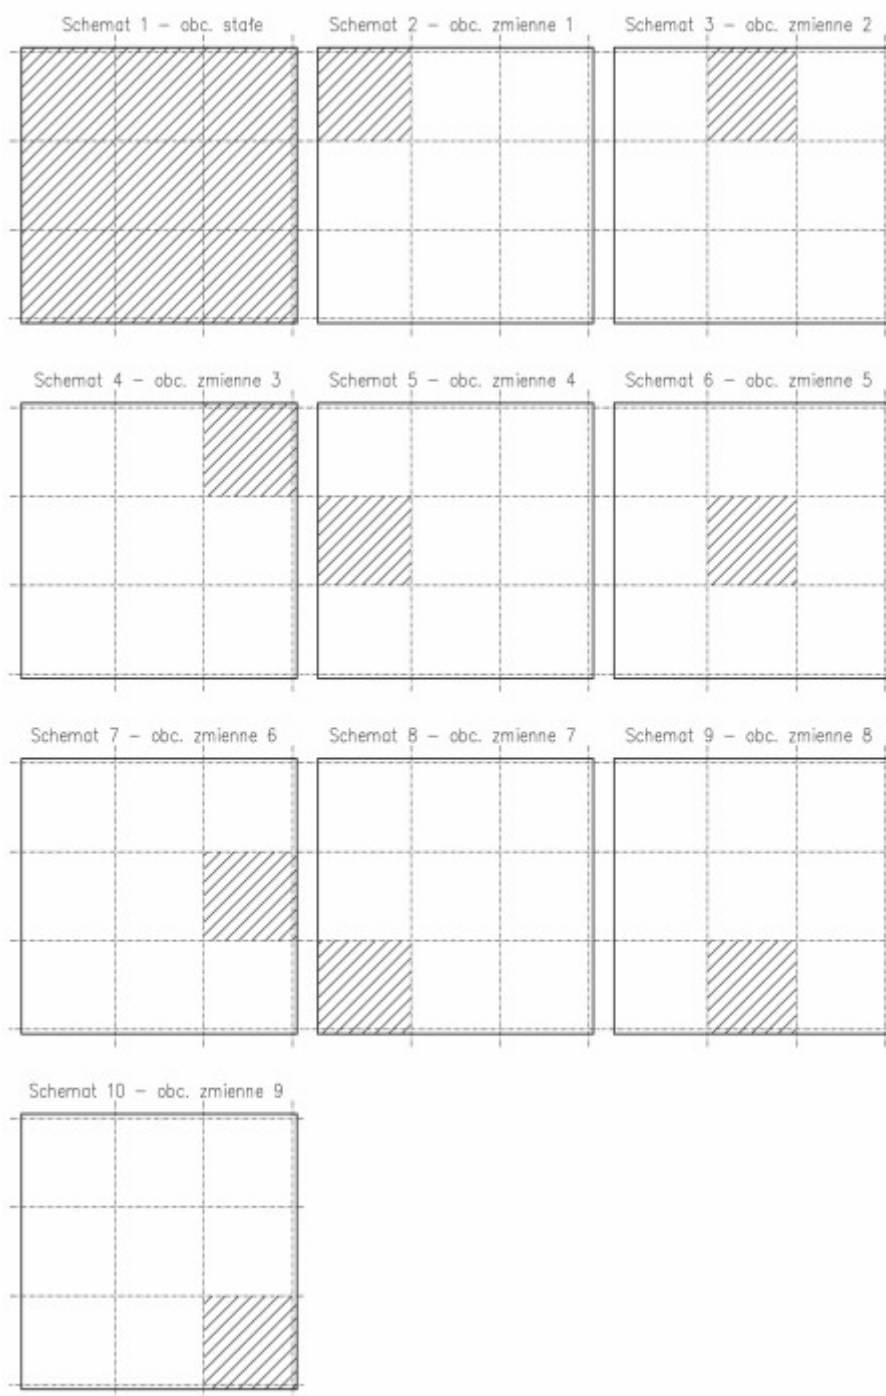
Rys.7.
Schematy obciążeń uwzględnione w obliczeniach statycznych.

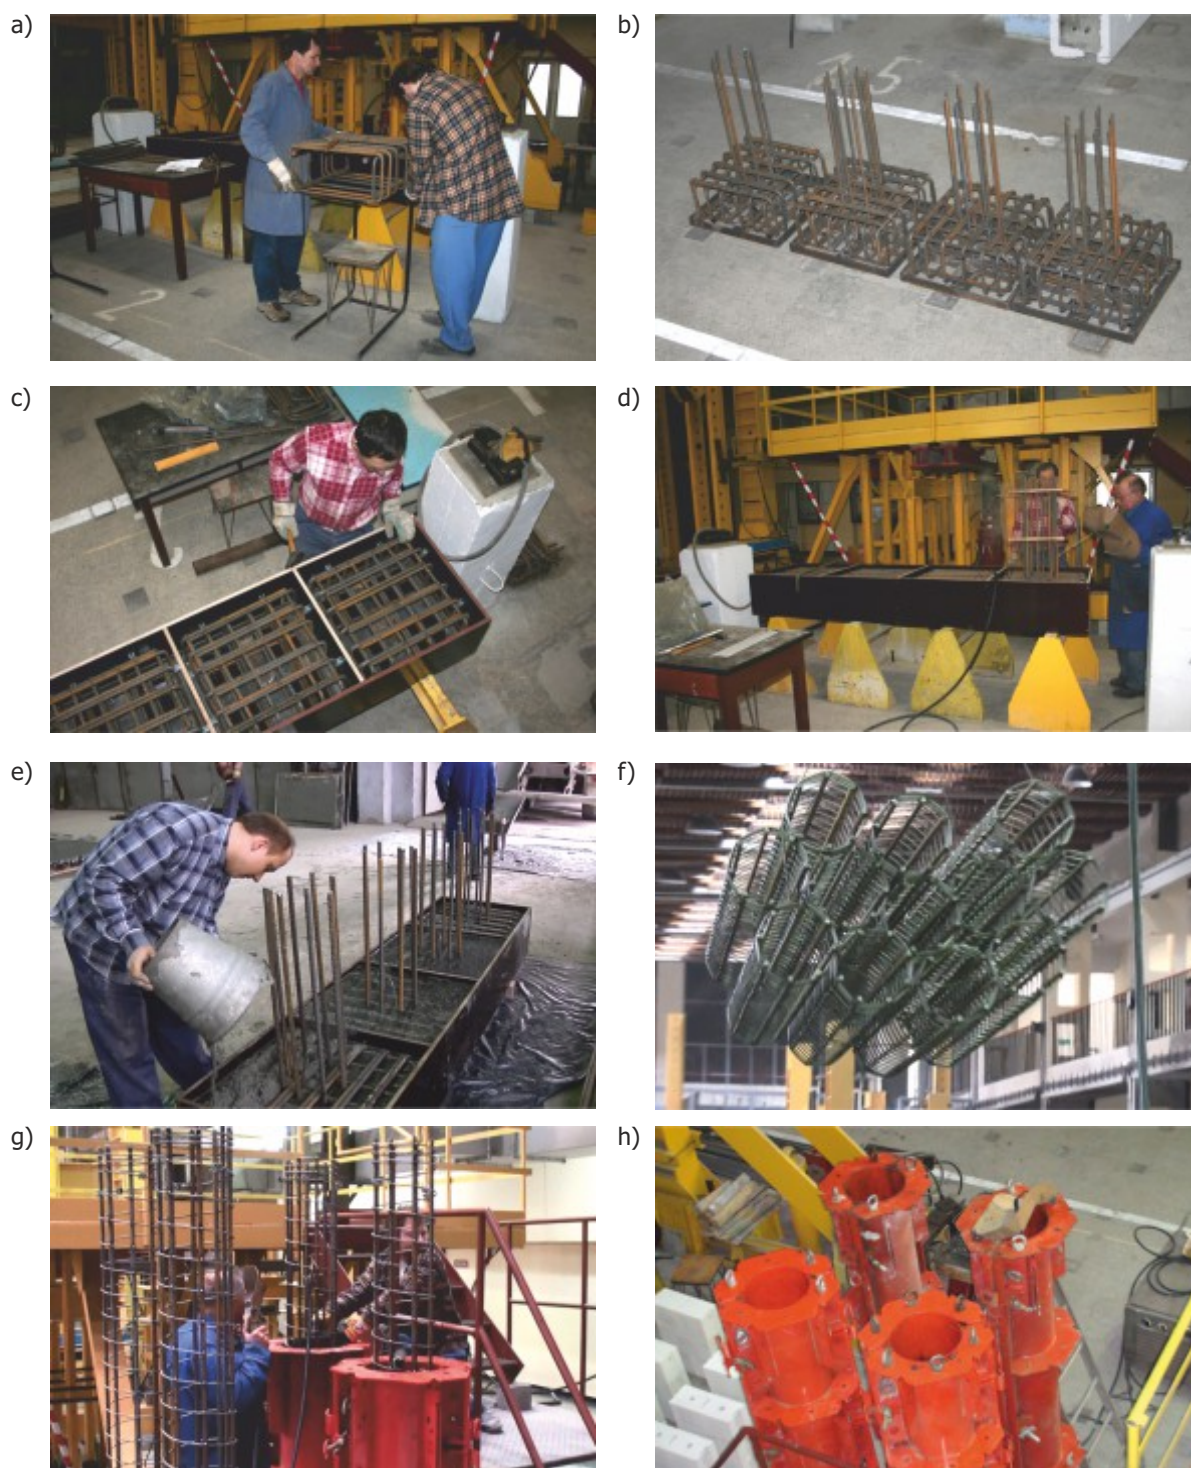
Rys.13.

Zdjęcia z procesu wykonania podpory słupowej:
 a, b) wykonanie zbrojenia stóp, c) ułożenie zbrojenia w formie szalunkowej,
 d) spawanie prętów łączących stopę ze słupem, e) betonowanie stóp,
 f) zbrojenie słupów, g, h) stabilizacja zbrojenia w formach.

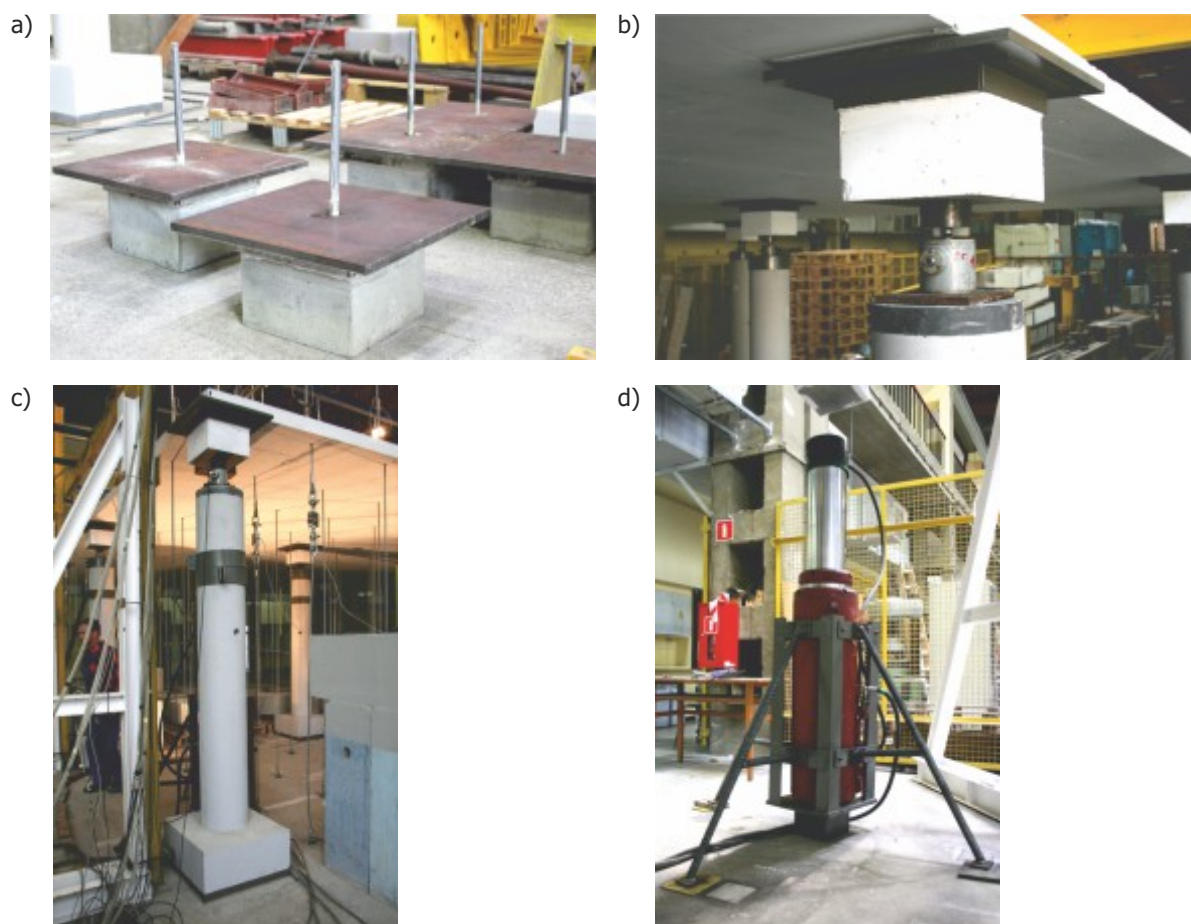
Rys.14.

Zdjęcia podparcia modelu:

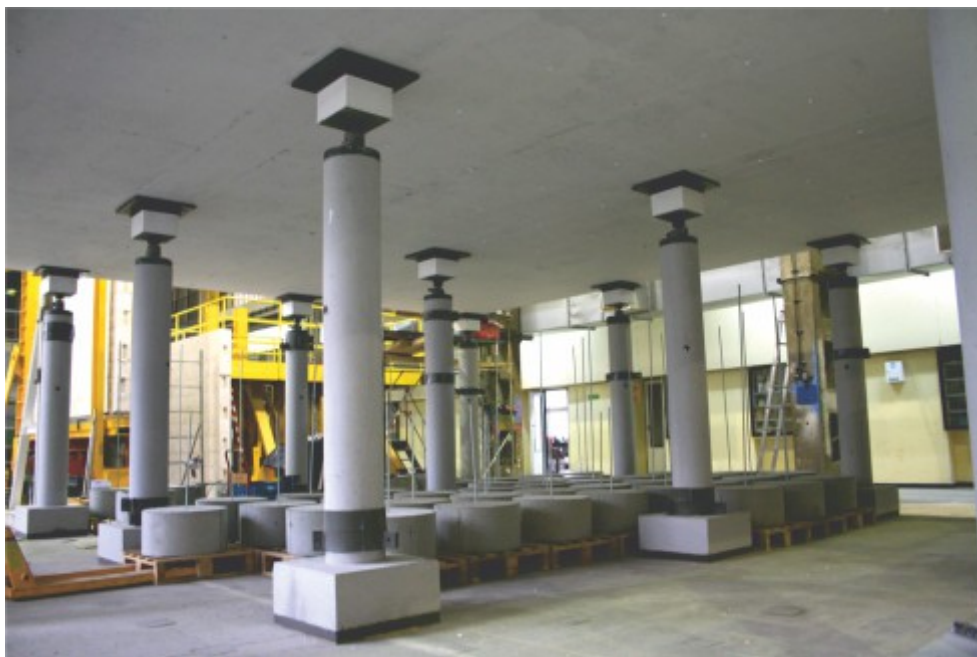
Rys.15.

Na wykonanych, rozmieszczonych oraz zrektyfikowanych zestawach podporowych umieszczono model badawczy. Na rys. 15 pokazano różne widoki modelu na stanowisku, natomiast na rys. 16 przedstawiono szczegółowy obraz modelu i stanowiska badawczego wraz z zestawami obciążenia, elementami usztywniającymi stanowisko oraz elementami dodatkowymi.

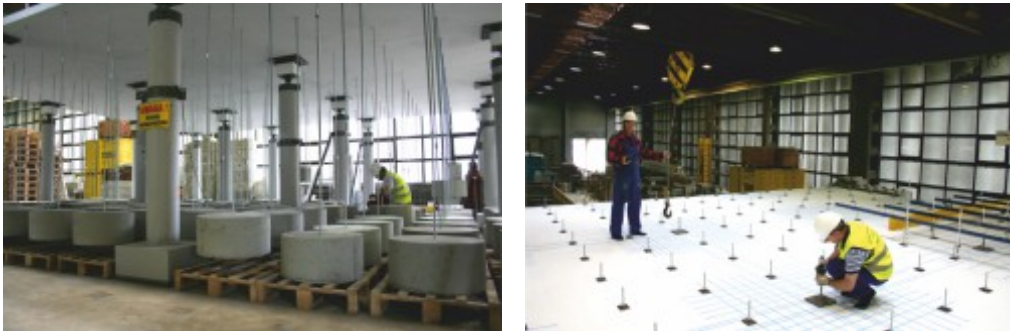
Rys.18.

Szczegół systemu obciążania grawitacyjnego:
a) rozkład obciążenia grawitacyjnego przy badanym polu,
b) widok systemu mocowania obciążenia grawitacyjnego.

- **Układ obciążenia grawitacyjnego „A”.** Obciążenie grawitacyjne P1 było zrealizowane w postaci obciążników betonowych o wartości 200 kg, które podwieszono w 132 punktach. Szczegółowe widoki rozkładu obciążników wokół badanego pola oraz sposób montażu zamieszczono na rys. 18.

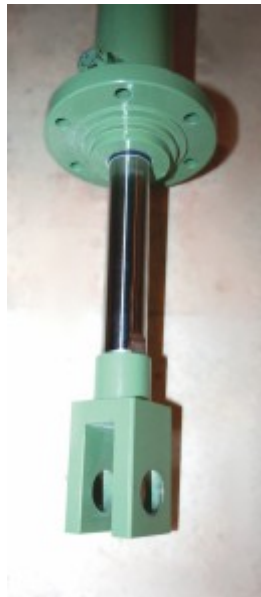
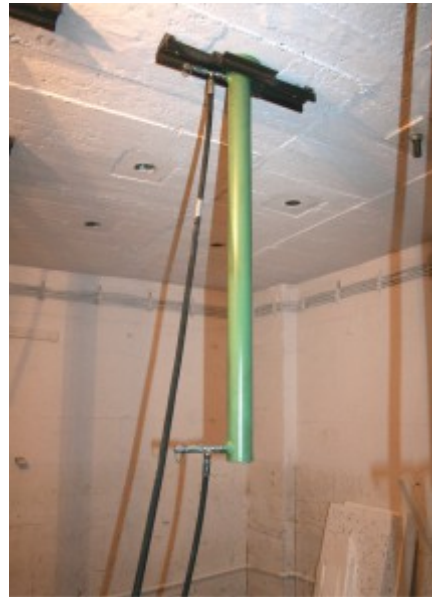
Rys.19.

Szczegóły systemu zewnętrznego obwodu hydraulicznego:

- **Zewnętrzny układ obciążenia hydraulicznego „B”.** Obciążenie hydrauliczne P2 składało się z zestawu 12 siłowników hydraulicznych (rys. 19b), które rozmieszczono jak na rys. 19a. Na rys. 19c zamieszczono widok zamocowanego obwodu zewnętrznego.

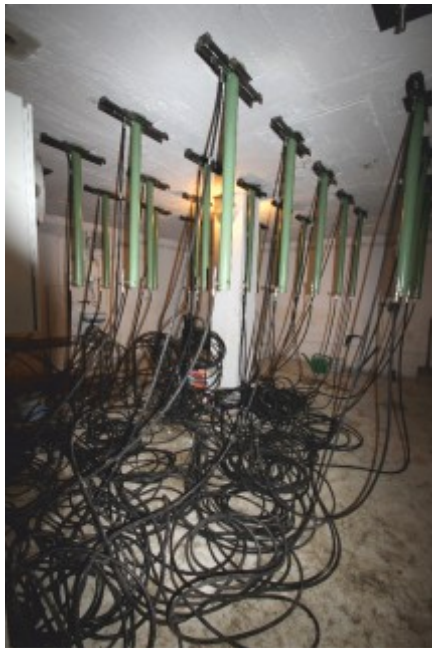
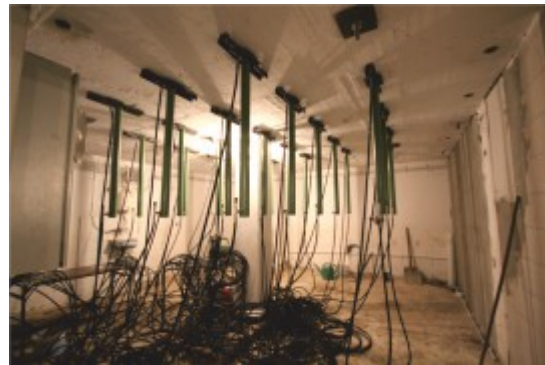
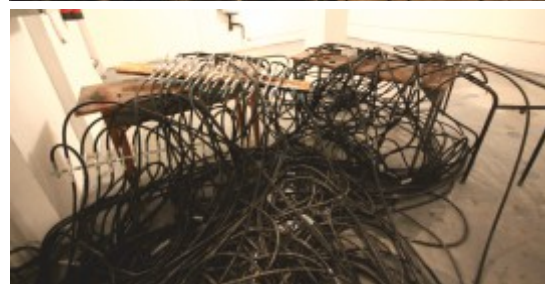
Rys.20.

Szczegół systemu obciążania wewnętrznego obwodu hydraulicznego:

- **Wewnętrzny układ obciążenia hydraulicznego „C”.** Obciążenie hydrauliczne P3 składało się z zestawu 9 siłowników hydraulicznych (rys. 19b), które rozmieszczono jak na rys. 20a. Na rys. 20b-c zamieszczono widok zamocowanego obwodu wewnętrznego.

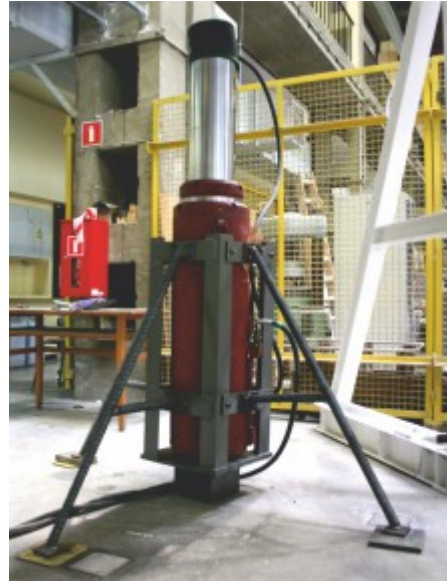
**Rys.21.**

Szczegół obwodu opuszczania podparcia:

- **Hydrauliczny układ podparcia modelu „D”.** Obciążenie hydrauliczne P4 składało się z jednego siłownika (siłownik długiego wysuwu) o nominalnym zakresie wysuwu 1200 mm i nośności 150T (rys. 21b), usytuowanego w punkcie planowanej utraty podparcia (rys. 21a).

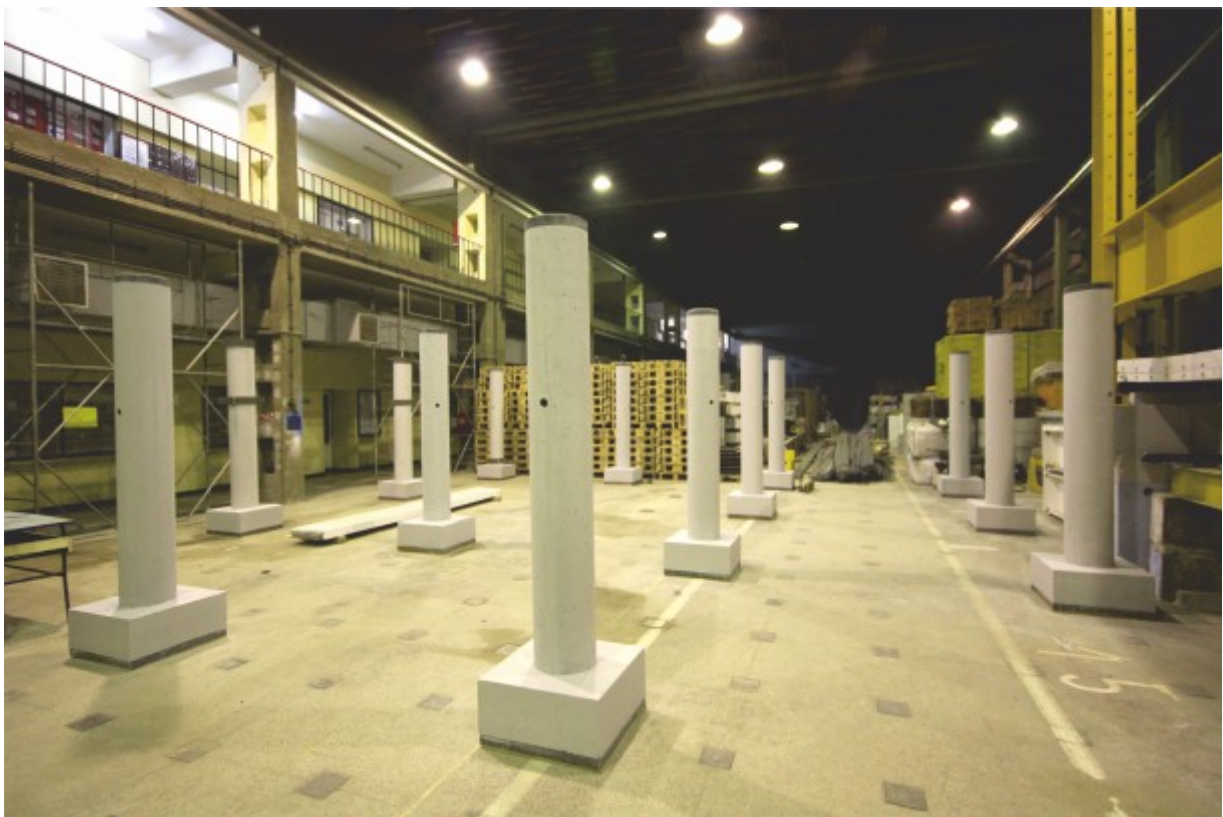
Rys.22.

Widok rozmieszczenia żelbetowych podpór.

Do podparcia modelu użyto szesnastu identycznych prefabrykowanych podpór żelbetowych (rys. 12). Podpory te zostały rozmieszczone w rozstawie 3000 mm z dokładnością ± 2 mm, a następnie na etapie rektyfikacji położono je na miękkich płytach pilśniowych o grubości 10 mm, celem zniwelowania nierówności posadzki. Po wykonaniu pomiarów kontrolnych geometrii rozstawu podpory zostały przytwierdzone do płyty wielkich sił za pomocą stalowego cięgna o średnicy 28 mm. Widok rozstawu podpór zamieszczono na rys. 22.

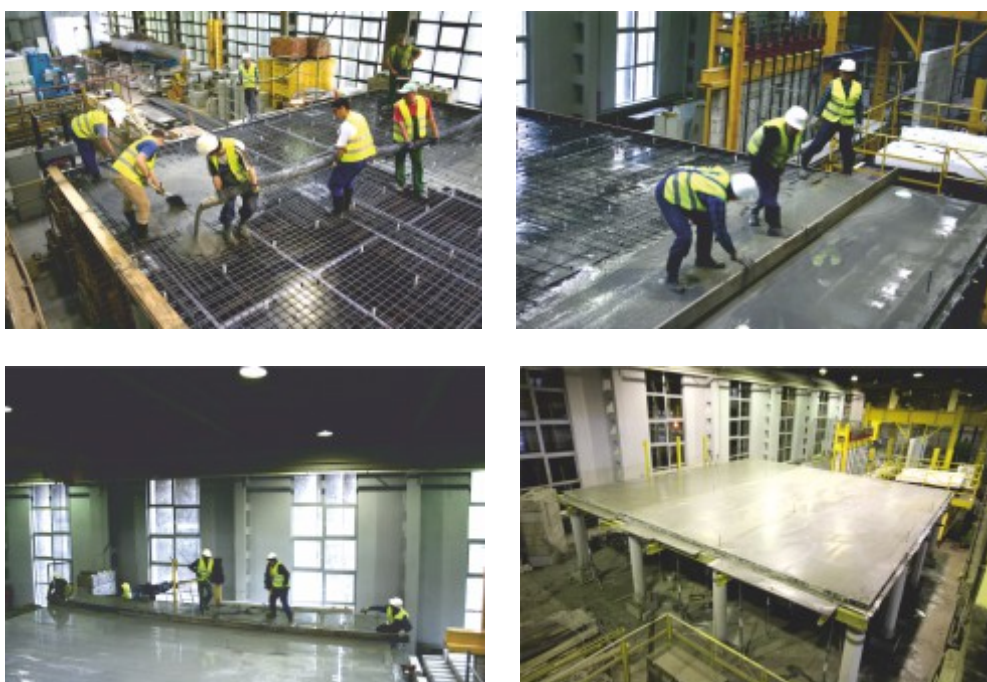
Rys.26.
Betonowanie.

Celem uwzględnienia wymienionych powyżej uwarunkowań przy doborze odpowiedniej mieszanki betonowej podjęto współpracę z Grupą Góraźdze (Góraźdze Beton i Centrum Technologicznym Betotech). Na podstawie prowadzonych rozmów zdecydowano się na zastosowanie betonu samozagęszczalnego klasy C30/37. Widoki poszczególnych faz betonowania zamieszczono na rys. 26. Aspekty związane z procesem betonowania modelu omówiono w [6]. Zgodnie z wytycznymi projektowymi pielęgnację betonu prowadzono przez okres 14 dni, po których nastąpiło rozdeskowanie modelu.

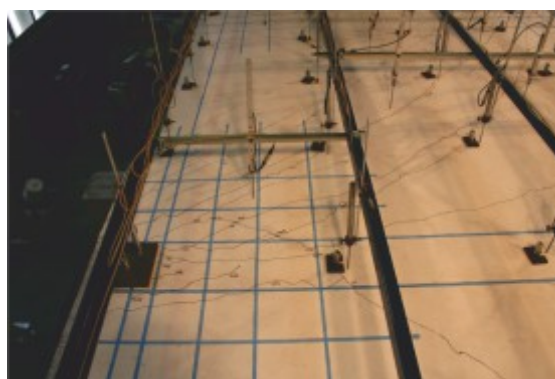
Rys.27.

Konstrukcja wsporcza pod aparaturę pomiarową.

- dokonano uzupełnienia niewielkich ubytków, które wynikały z wycieku zaczynu cementowego z formy szalunkowej,
- wykonano malowanie modelu na biało celem lepszego odwzorowania powstałych w czasie badań uszkodzeń,
- wykonano i zamontowano niezależną stalową konstrukcję wsporczą służącą do montażu czujników indukcyjnych (rys. 27),
- zamontowano układy obciążające (rys.18, rys. 19, rys. 20),
- przestawiano układy obciążające oraz aparaturę pomiarową pomiędzy badaniami poszczególnych modeli.

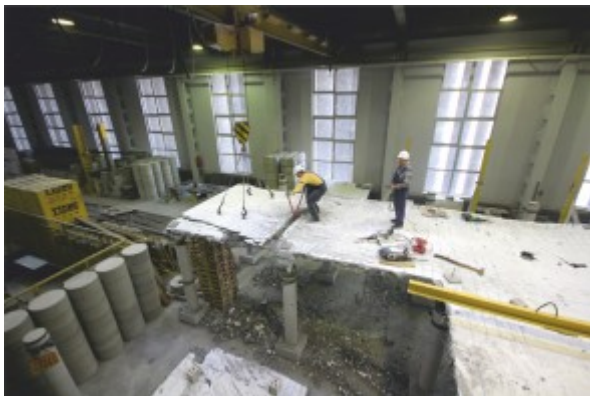
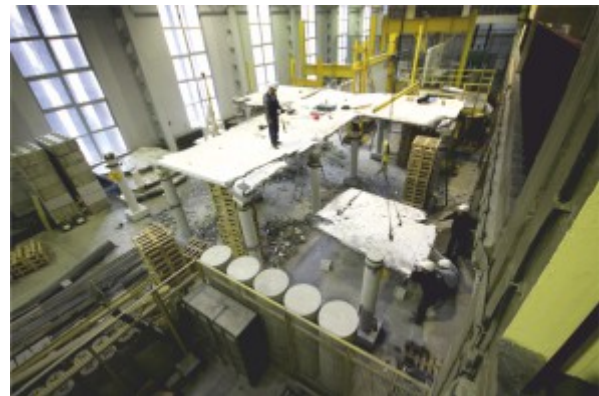
Rys.29.

Etapy rozbiórki modelu.

Na ostatnim etapie prac technicznych, po przeprowadzeniu badań, przystąpiono do rozbiórki modelu. Prace te zlecono firmie zewnętrznej. Według dostarczonego schematu postępowania pracownicy w pierwszej kolejności rozkuli i odcięli najbardziej uszkodzone fragmenty narożne (rys. 29). W kolejnym kroku usunięte zostały elementy krawędziowe. Oddzielone elementy, o wymiarach zbliżonych do $\sim 3000 \times 3000$ mm, były następnie transportowane na poziom zerowy laboratorium, gdzie dokonano ich podziału na mniejsze fragmenty. Ze względów bezpieczeństwa na czas prac rozbiórkowych każdy z elementów był podwieszony do suwnicy i podparty w czterech miejscach drewnianymi kasztami.

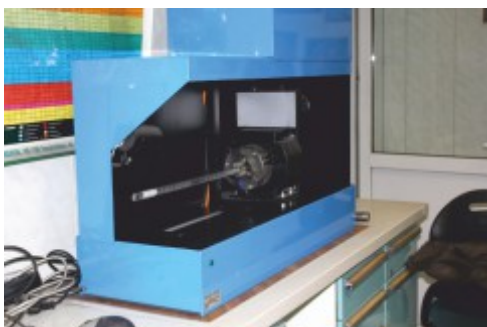
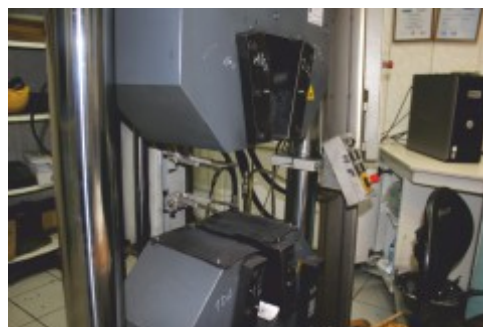
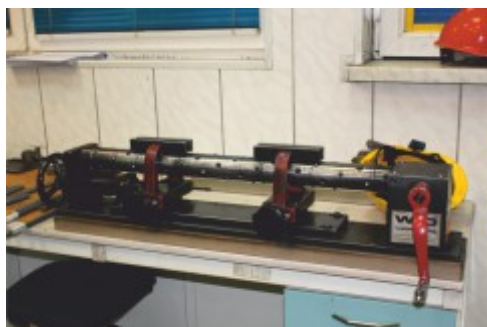
**Rys.31.**

Widok aparatury do badania parametrów mechanicznych stali [13].

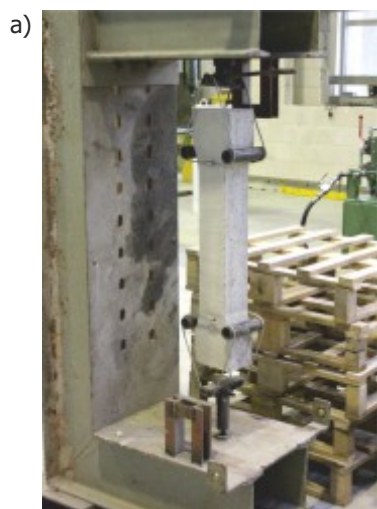
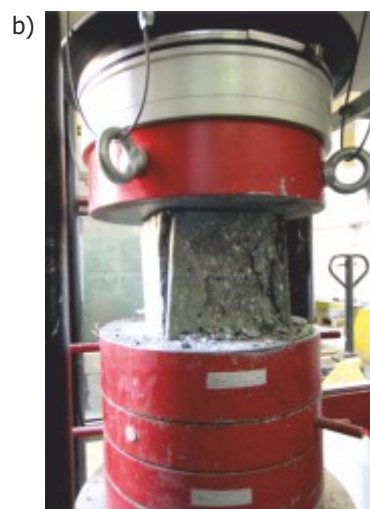
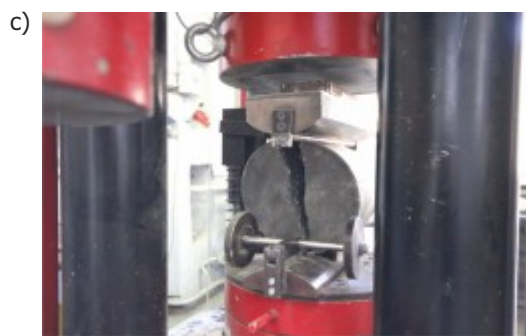
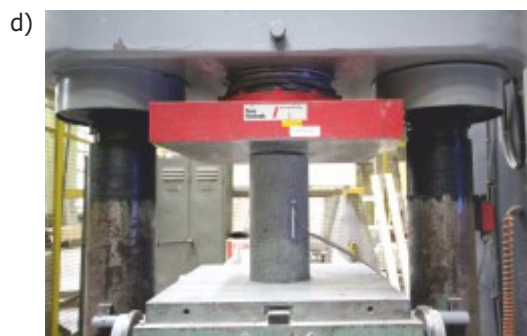
**Rys.32.**

Badania laboratoryjne:

Uzyskane w trakcie badań parametry techniczne betonu zamieszczono w tab. 2, natomiast na rys. 32 zamieszczono przykładowe zdjęcia z badań materiałowych. Ze względu na dostarczenie betonu wykonanego z dwóch partii, dla każdej mieszanki wykonano komplet badań materiałowych. Podane w tab. 2 wartości były określone zawsze dla 6 próbek.

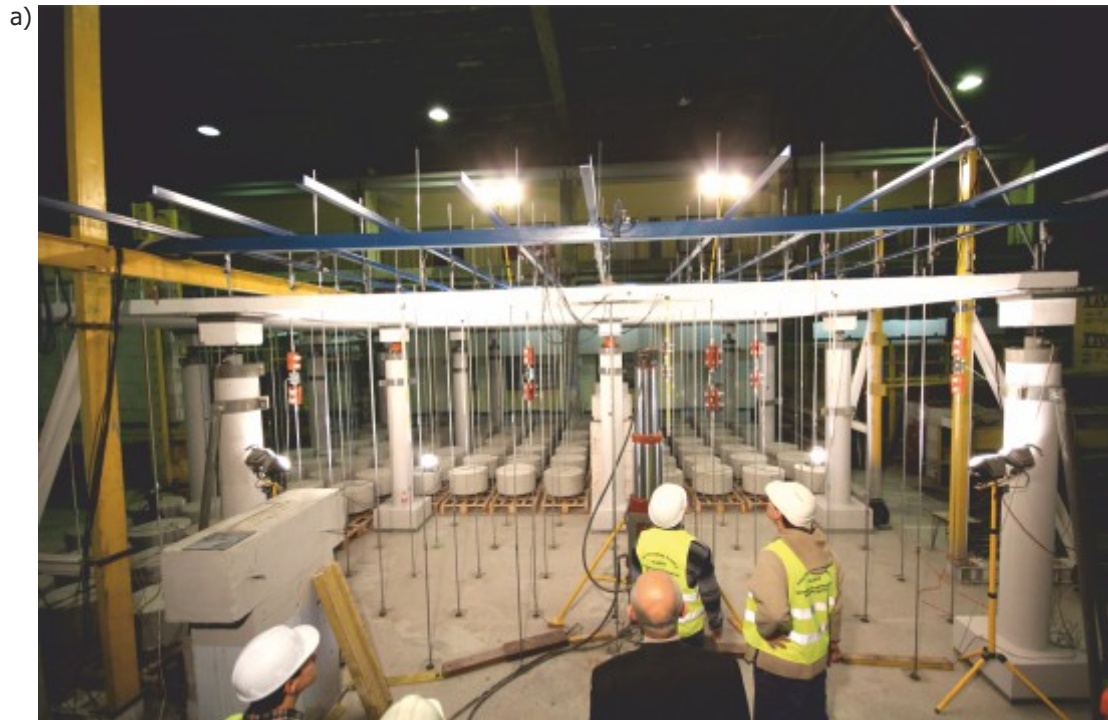
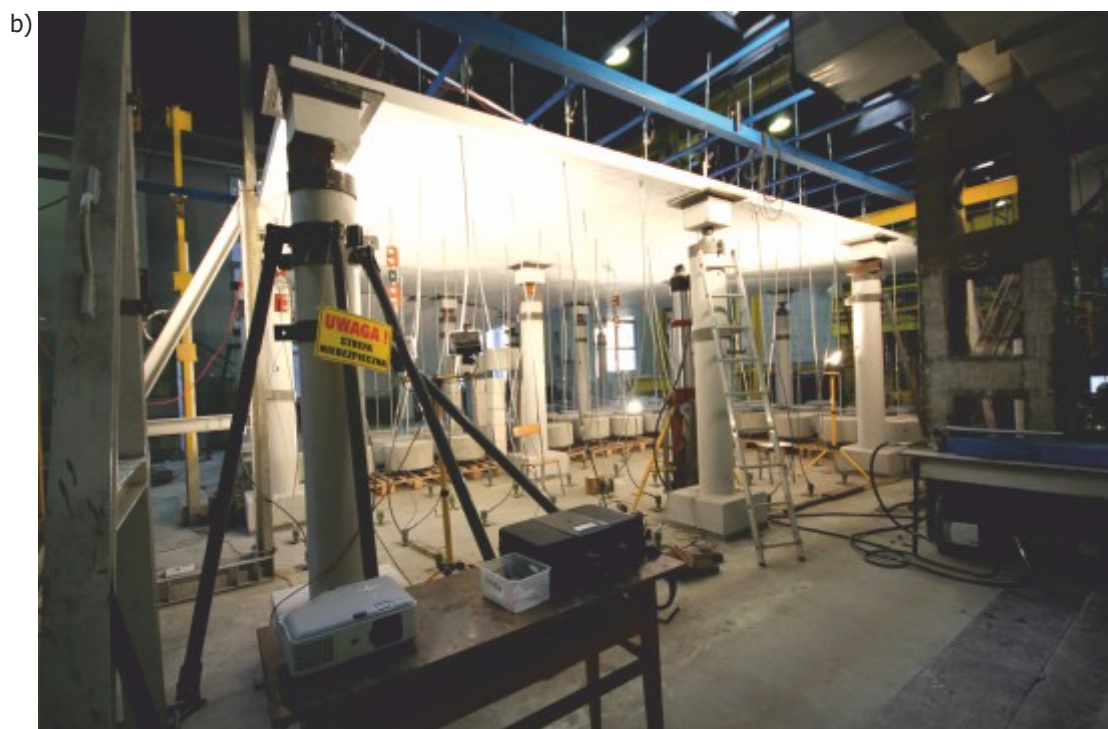
Rys.34.
Przebieg badań – rozpoczęcie badań.

Na kolejnych zdjęciach (rys. 34) przedstawiono wybrane momenty z badań.

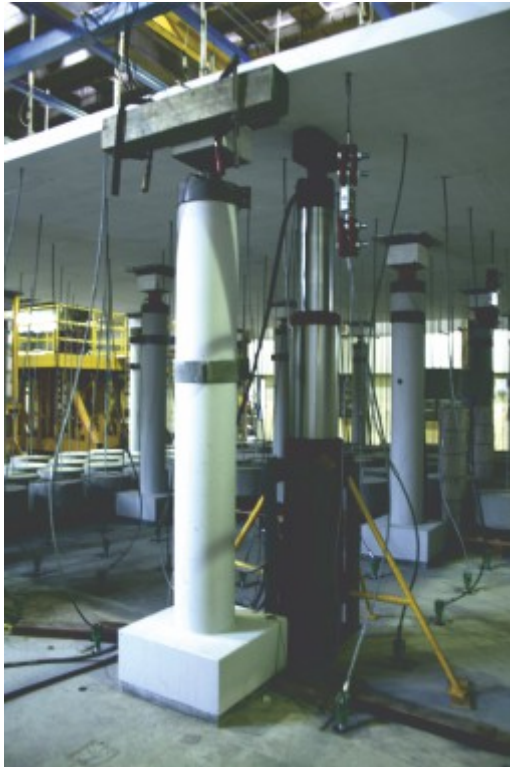
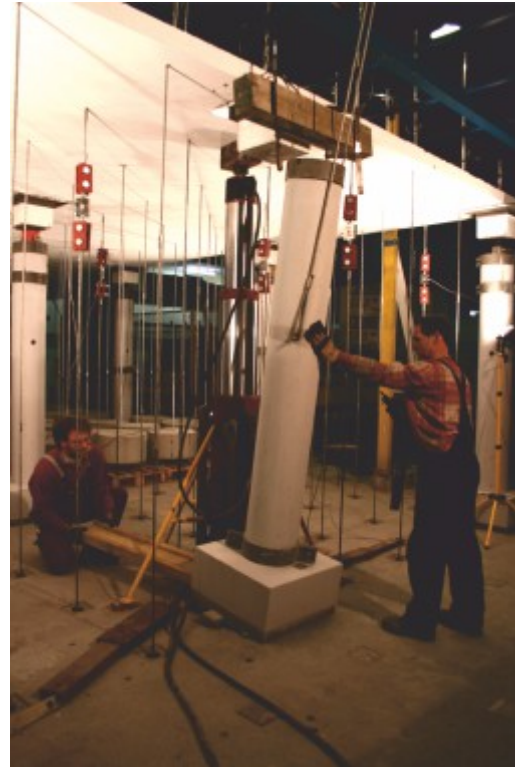
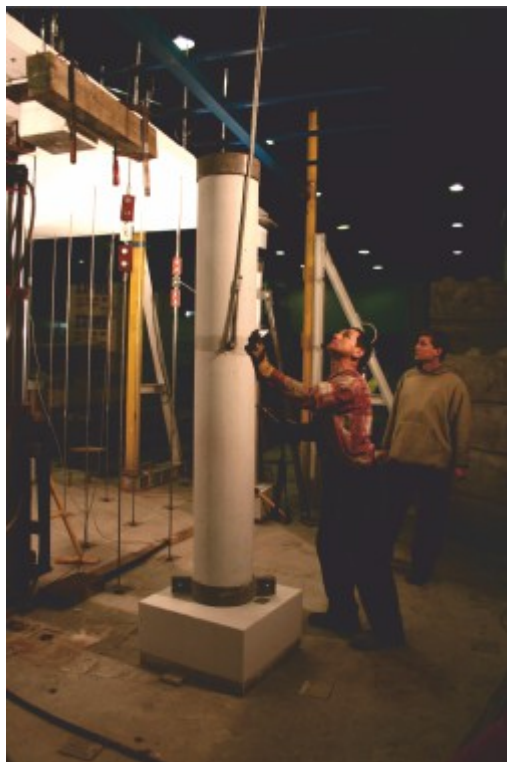
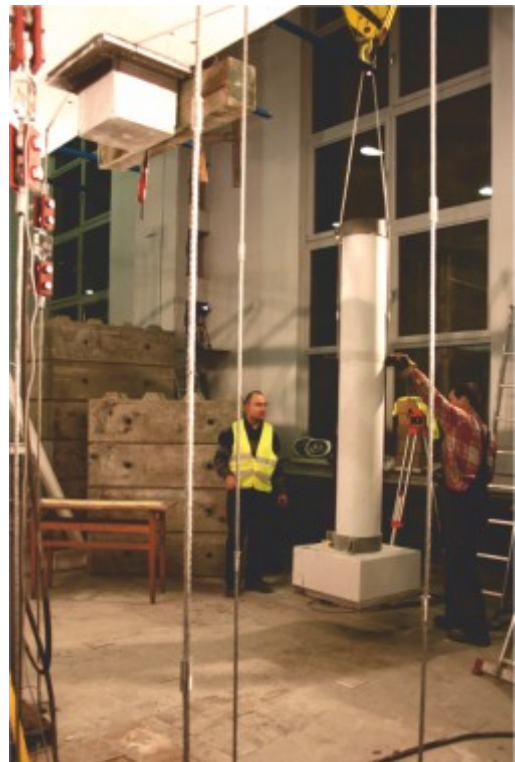
Rys.35.
Przebieg badań – usuwanie podpory.

W etapie pierwszym „A” każdy z modeli obciążano wartością wstępną obciążenia równą 2 kN. Następnie dokonywano odczytu reakcji podporowych i przemieszczeń górnej powierzchni danego modelu. W etapie drugim, przy zadanej wartości obciążenia wstępnego, następowało opuszczanie podpory krawędziowej, któremu towarzyszyło wyrównywanie wartości założonego obciążenia (wyrównywanie wartości obciążenia hydraulicznego związane było z faktem, że wraz z opuszczaniem podpory zmniejszała się wartość ciśnienia oleju w siłowniku, a tym samym zmniejszała się wartość obciążenia przykładanego do modelu). Następnie, jak przedstawiono na rys. 33, zwiększano stopniowo wartość obciążenia, aż do momentu zniszczenia, które nastąpiło przy sile: 9,15 kN ($16,27 \text{ kN/m}^2$) w przypadku Modelu 1 oraz 13,32 kN ($23,68 \text{ kN/m}^2$) w przypadku Modelu 2. Podane wartości sił zostały pomierzone na wewnętrznym obwodzie hydraulicznym, na obwodzie zewnętrznym wartość obciążenia była dwa razy mniejsza.

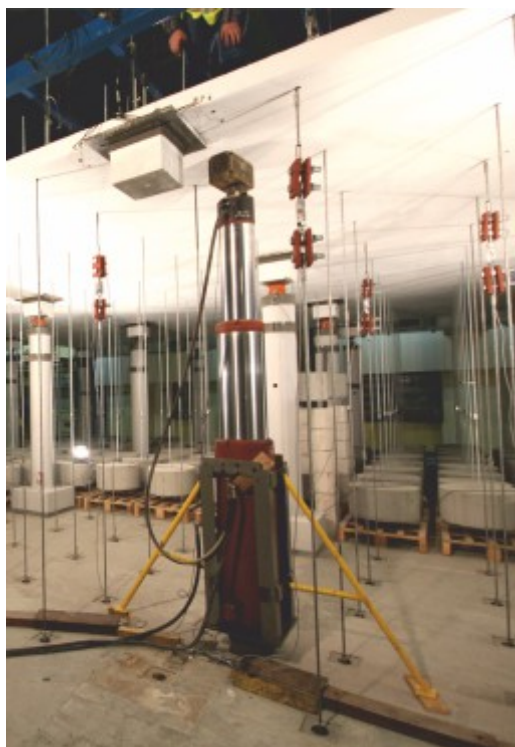
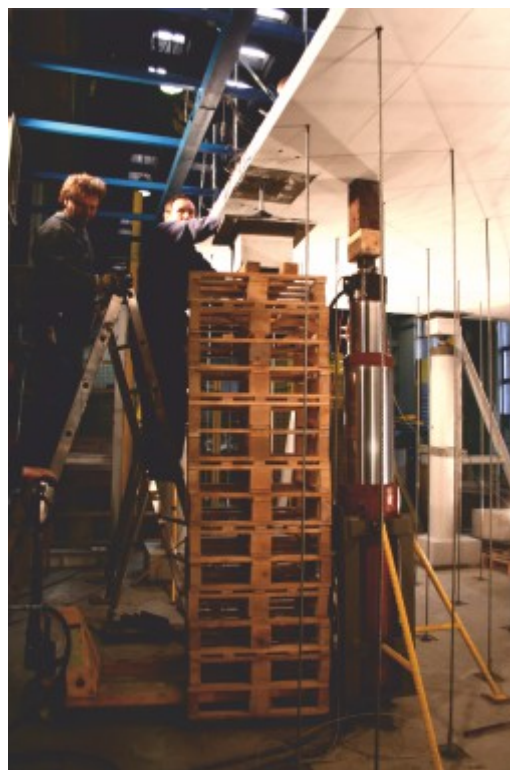
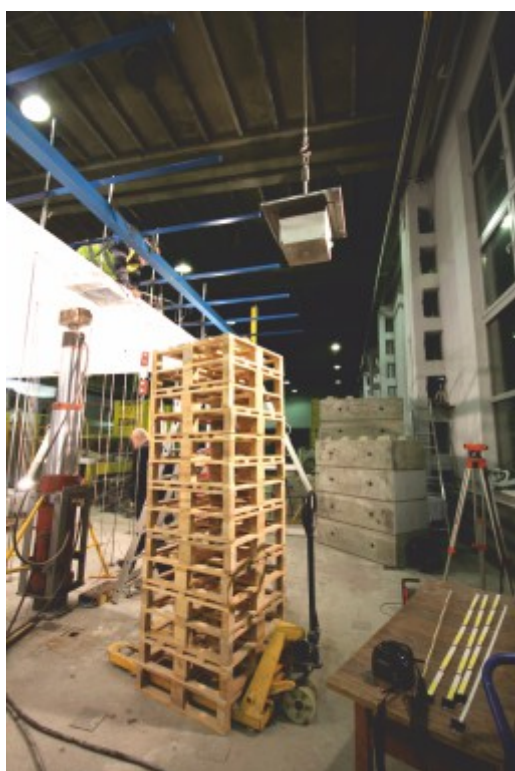
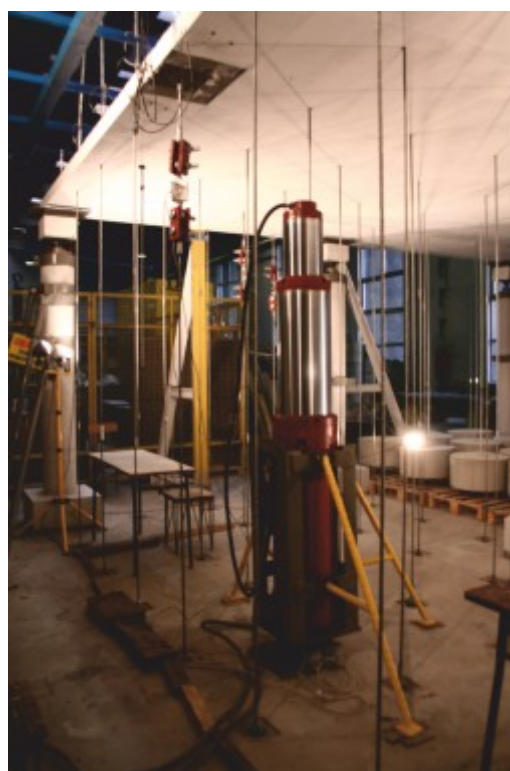
Rys.36.
Przebieg badań – opuszczanie punktu podparcia.

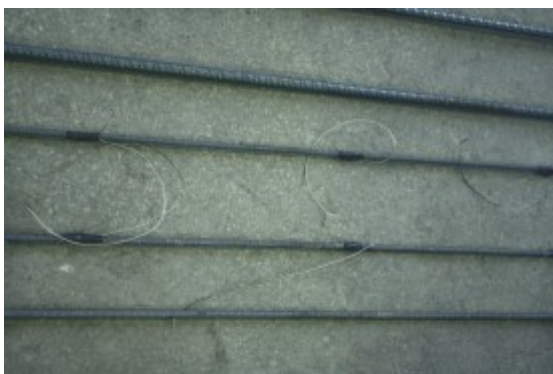
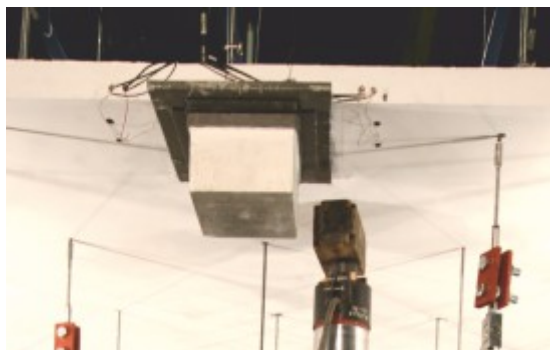
Rys.43.
Widok tensometrów przyklejonych do prętów zbrojeniowych:
a) widok tensometrów naklejonych na pręty,
b) widok usytuowania tensometrów względem podpory,
c) wyprowadzenie przewodów pomiarowych poza model badawczy.

W czasie prowadzenia badań wykonywano również pomiar odkształceń prętów dolnego zbrojenia wieńcowego, aby umożliwić określenie momentu, w którym nastąpi uplastycznienie tego zbrojenia. Rozkład tensometrów na zbrojeniu wieńcowym pokazano na rys. 41 (Model 1) oraz rys. 43 (Model 2), zaś na rys. 43 przedstawiono szczegół mocowania tensometrów do pręta zbrojeniowego.

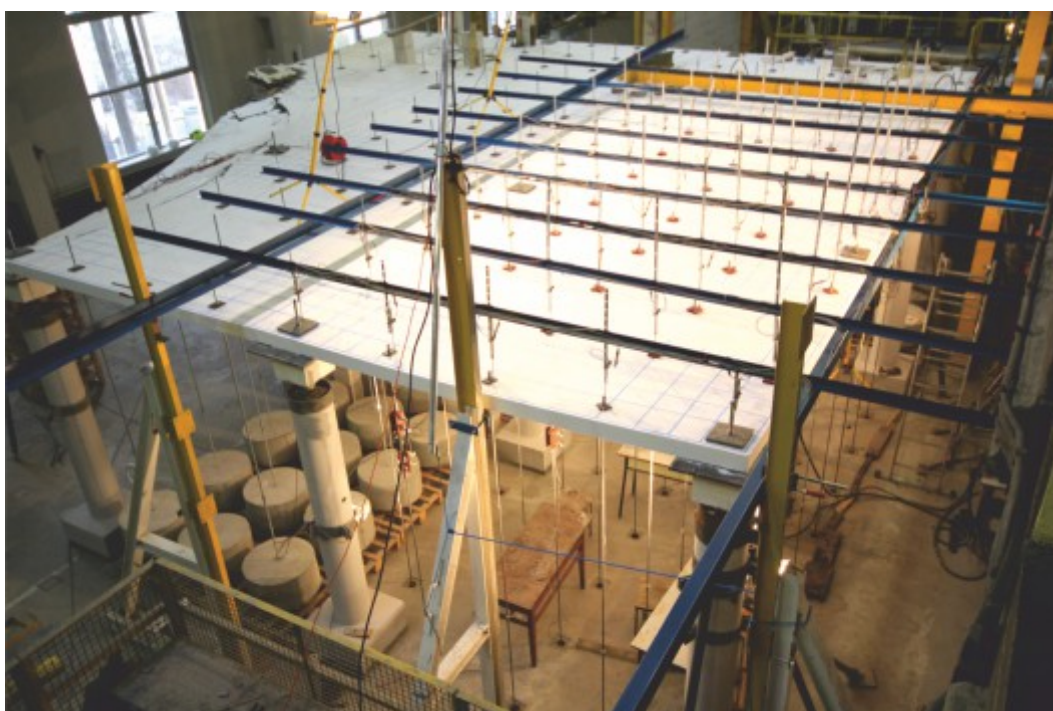
Rys.45.

Konstrukcja wsporcza układu do pomiaru pionowych przemieszczeń górnej powierzchni modelu.

Jak już wspomniano, w czasie prowadzonych badań dużą rolę odgrywał pomiar przemieszczeń górnych powierzchni badanych modeli. Z tego powodu wykonana została niezależna stalowa konstrukcja, którą podparto poza modelem (rys. 45). Wskutek decyzji o odczytywaniu wartości mierzonych co 1 sekundę, w czasie najkrótszego badania (Model 1: ok. 7,1 h) uzyskano ok. 25500 odczytów dla każdego czujnika, natomiast w czasie najdłuższego badania (Model 2: ok. 9,71 h) odczytów było aż ponad 35000.

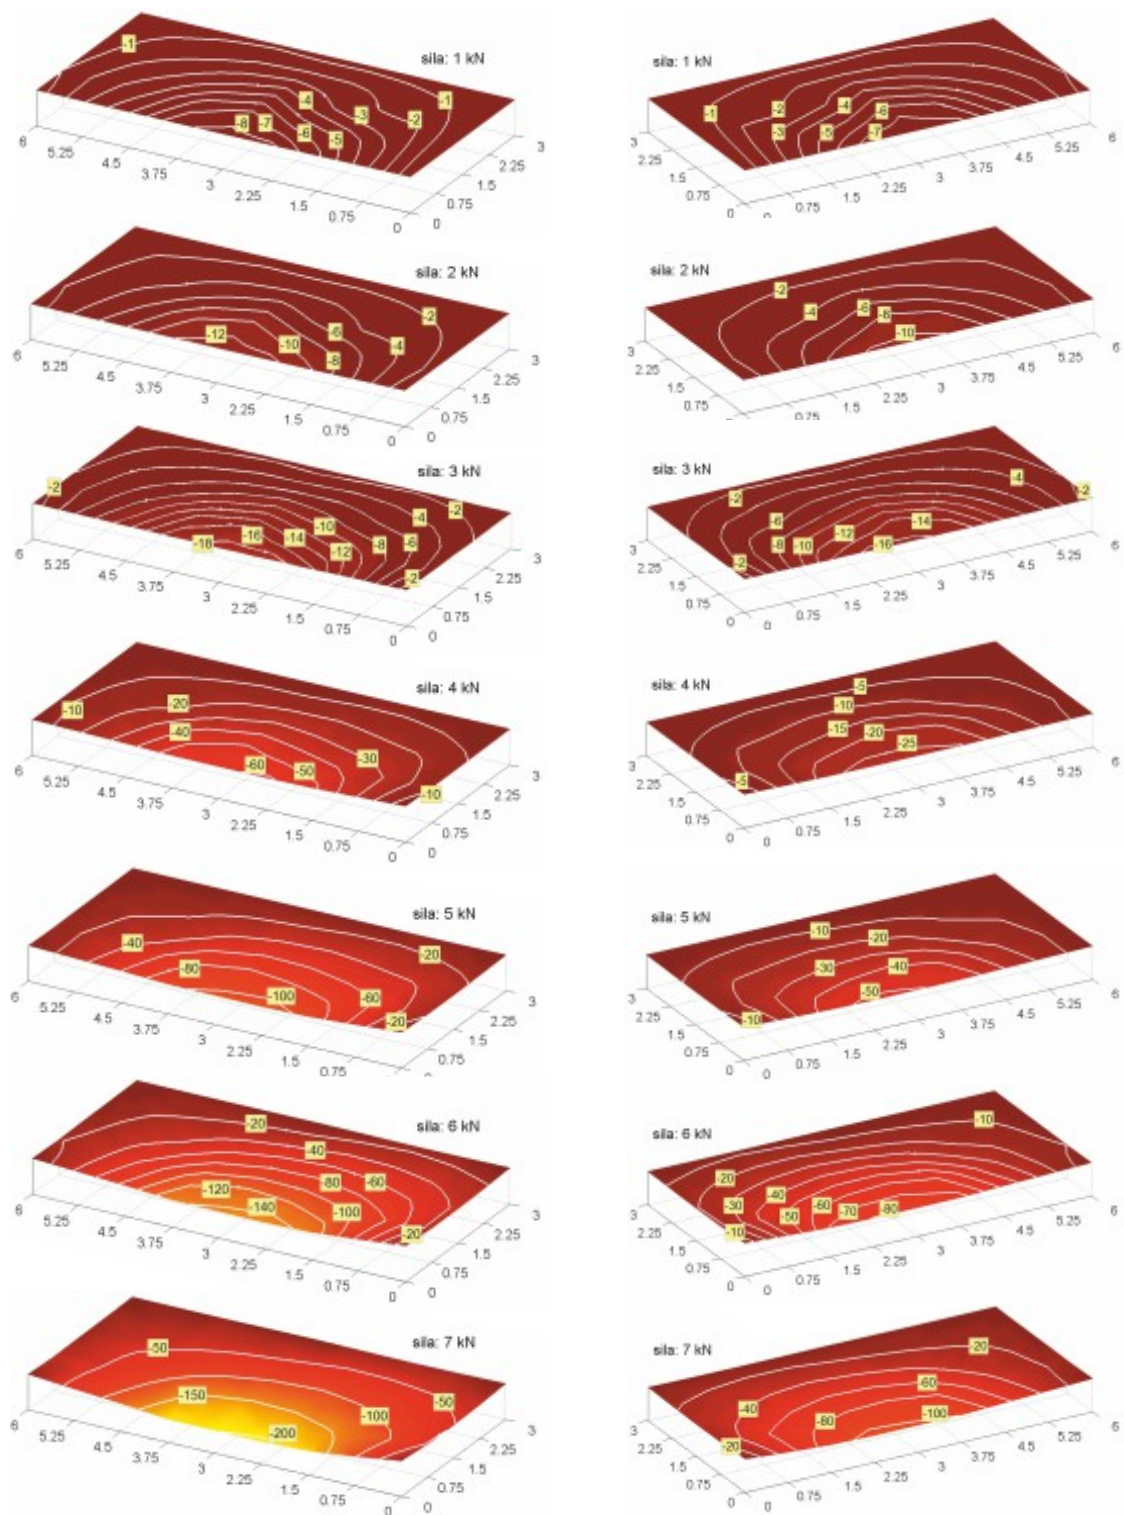
Rys.46.

Wykresy odkształceń górnych powierzchni modeli w funkcji obciążenia w zakresie 0÷7kN na lince (lewa kolumna - wyniki dla Modelu nr 1, prawa kolumna - wyniki dla Modelu 2).

Wyniki pomiarów zilustrowano na podanych poniżej wykresach. Na rys. 46 oraz rys. 47 przedstawiono zmiany wartości przemieszczeń górnych powierzchni badanych modeli w funkcji przyrastającego obciążenia, natomiast na rys. 48 przedstawiono końcową postać odkształcenia badanych modeli w chwili ich giętnego zniszczenia.
