**Badania zachowania się płyty żelbetowej
zbrojonej stalą EPSTAL o wysokiej ciągliwości
w sytuacji awaryjnej wywołanej
usunięciem podpory krawędziowej**

**Autorzy:
Barbara WIECZOREK
Mirosław WIECZOREK
Włodzimierz STAROSOLSKI**

**Opracowanie:
Centrum Promocji Jakości Stali**

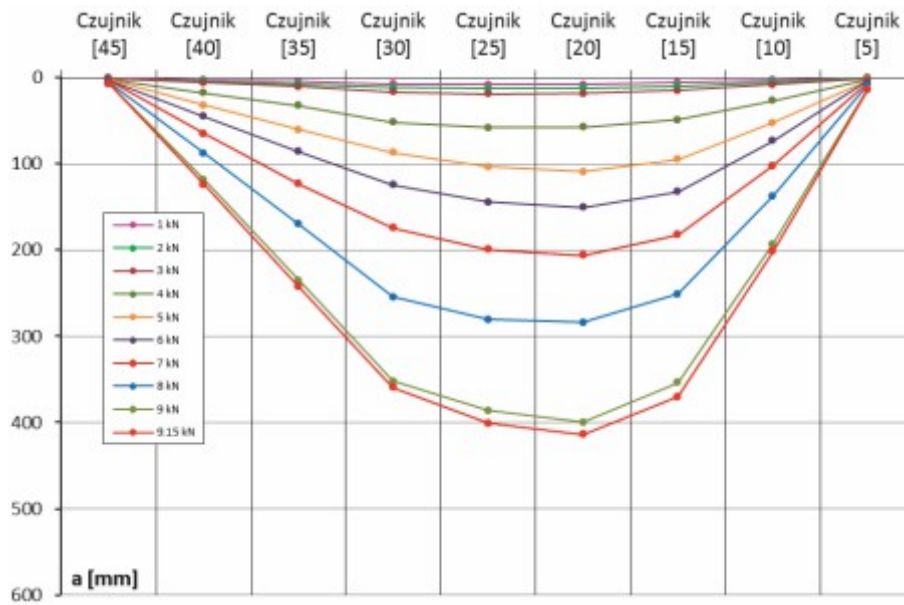
Rys.50.

Wykresy pionowych przemieszczeń badanych modeli wzdłuż krawędzi modelu w funkcji wybranych poziomów obciążenia – Model 1.

Na rys. 50 (Model 1) oraz 51 (Model 2) przedstawiono wykresy pionowych przemieszczeń badanych modeli wzdłuż krawędzi w funkcji wybranych poziomów obciążenia, natomiast na rys. 52 i 53 zamieszczono widok odkształceń wzdłuż osi symetrii badanych pól. Porównanie wartości pionowych przemieszczeń dla wybranych poziomów obciążenia pokazano na rys. 54 i 55. Widok odkształconego modelu tuż przed zniszczeniem zamieszczono na rys. 56.

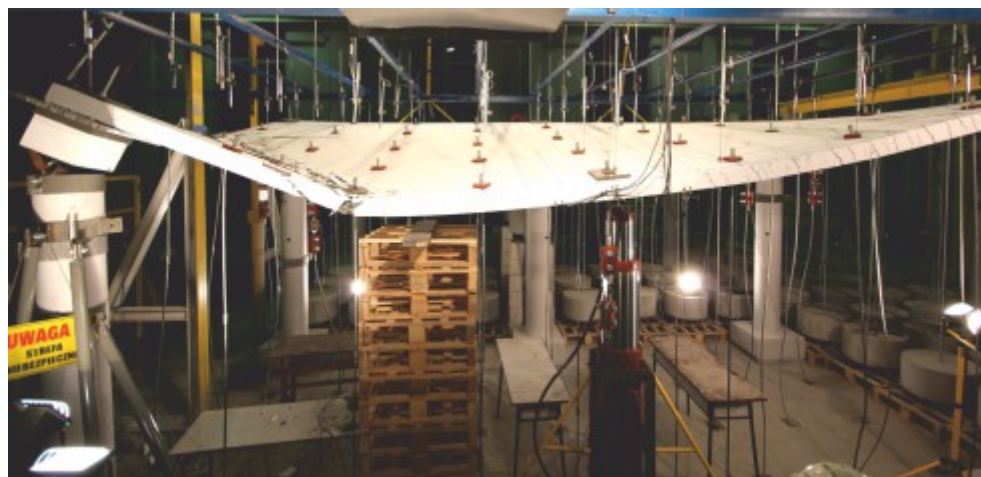
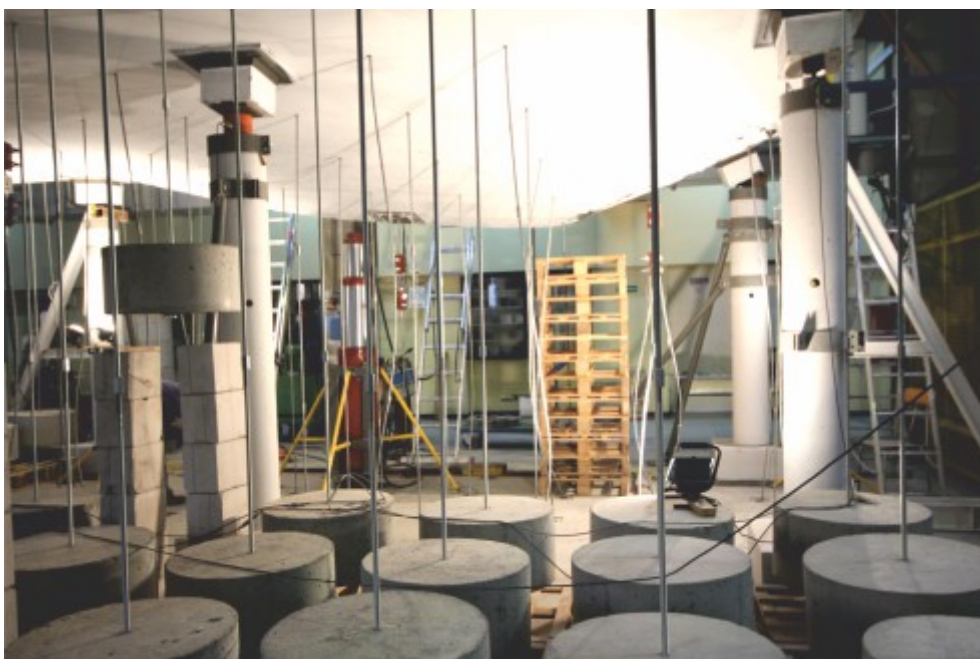
Rys.57.

Widok odkształceń Modelu 1 w ostatniej fazie obciążania (obciążenie 9,15 kN na jednej lince).

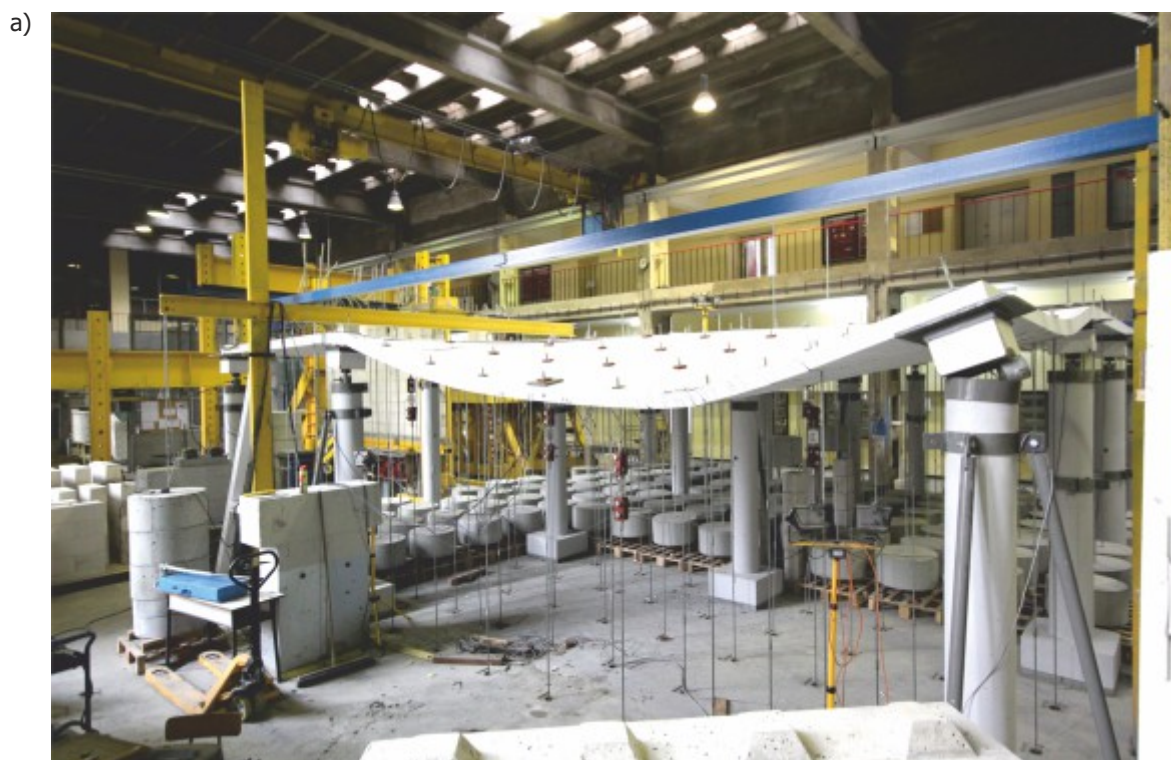
Rys.62.
Widok zniszczonego Modelu 1 – obciążenie 9,15 kN na jednej linie:
a) widok z boku, b) widok izometryczny.

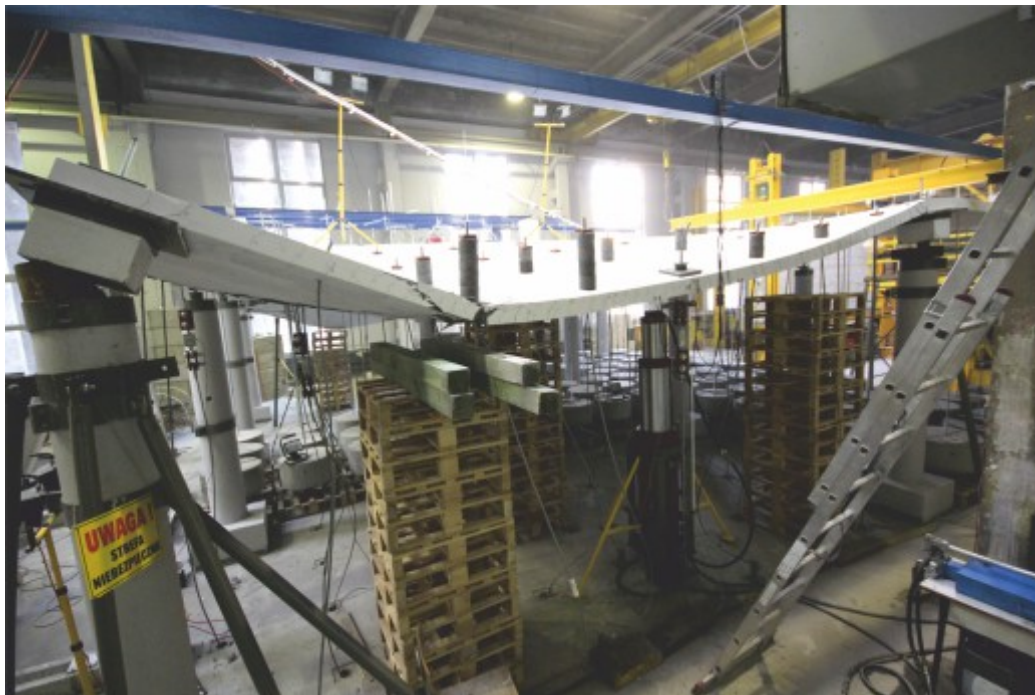
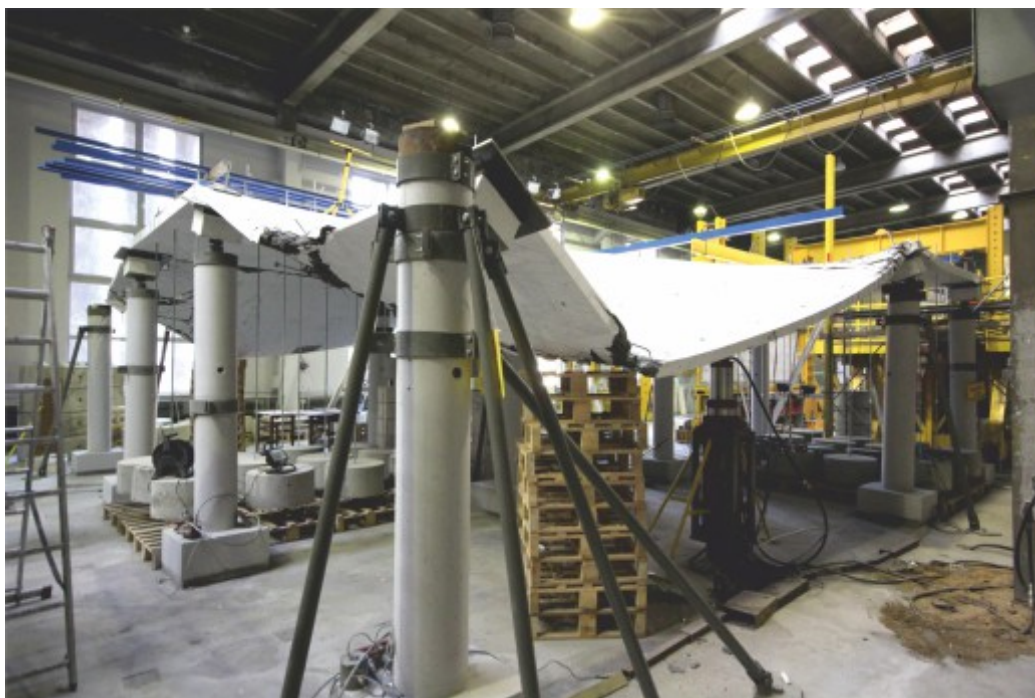
Rys.65.

Widok zniszczonego Modelu 2 – obciążenie 13,32 kN na jednej linie:

a) widok z boku, b) widok izometryczny.

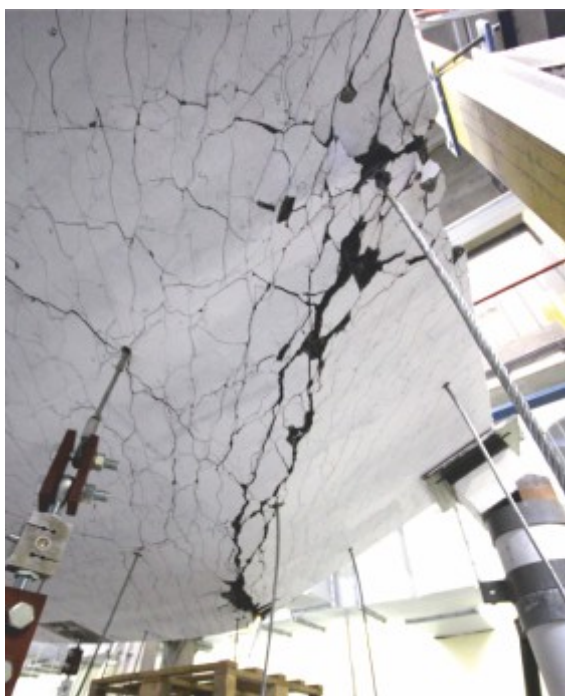
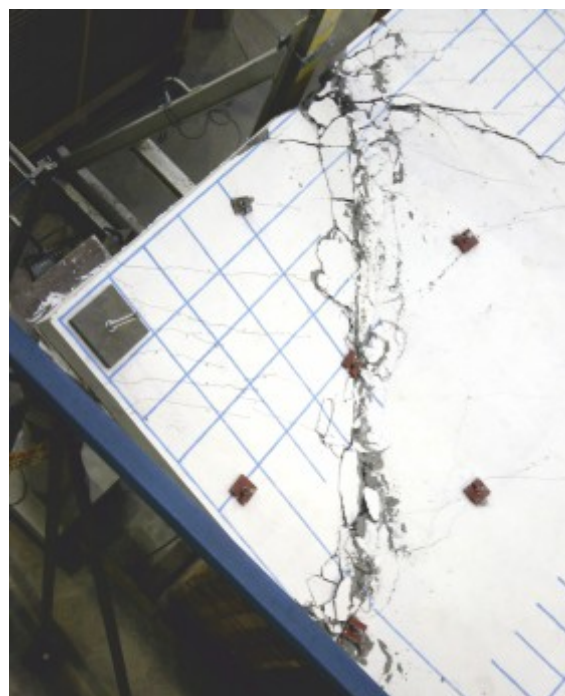
Rys.66.

Widok zarysowania Modelu 2 – obciążenie 13,32 kN na jednej lince:

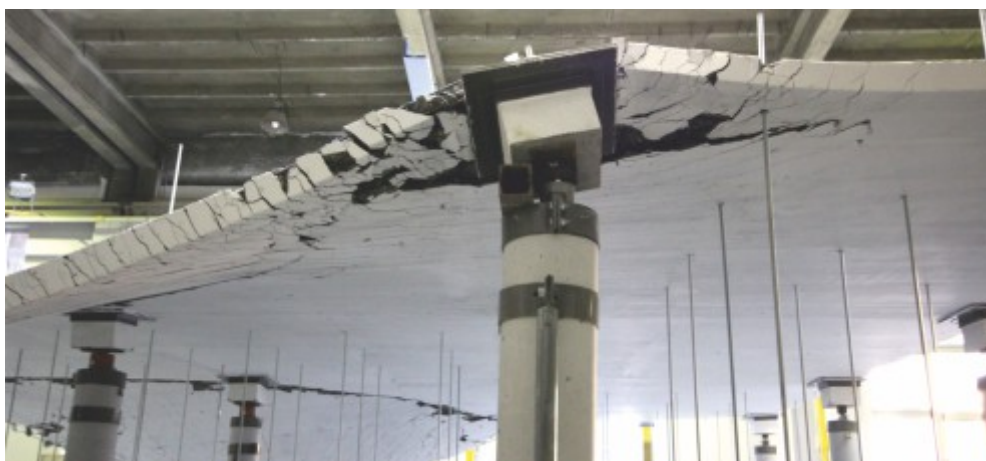
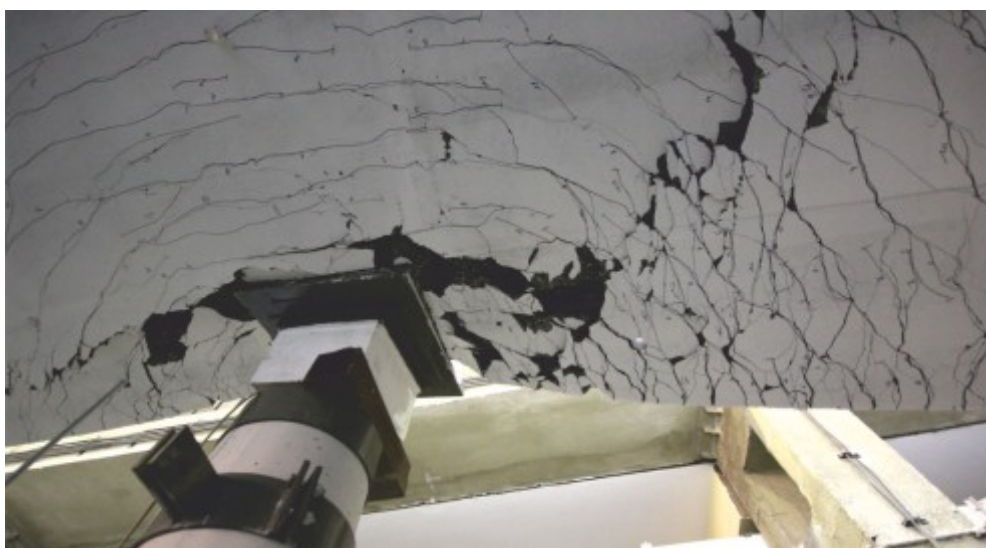
a) zarysowanie wokół podpory krawędziowej, b) linia załomu, c) zarysowanie wokół podpory narożnej.

Rys.67.
Szczegóły zniszczeń Modelu 2 – widok strefy podporowej (opis w tekście).

- w Modelu 2 również nastąpiło przebicie, jednakże, **ze względu na zastosowanie większej średnicy dolnych wkładek zbrojenia wieńcowego, nie doprowadziło ono do ich zniszczenia z uwagi na zerwanie** (rys. 67).
