**Badania zachowania się płyty
monolitycznego ustroju płytowo – słupowego
w stanie awaryjnym wywołanym
usunięciem podpory krawędziowej**

**Mirosław WIECZOREK
Barbara WIECZOREK**

Biuletyn Techniczny nr 10

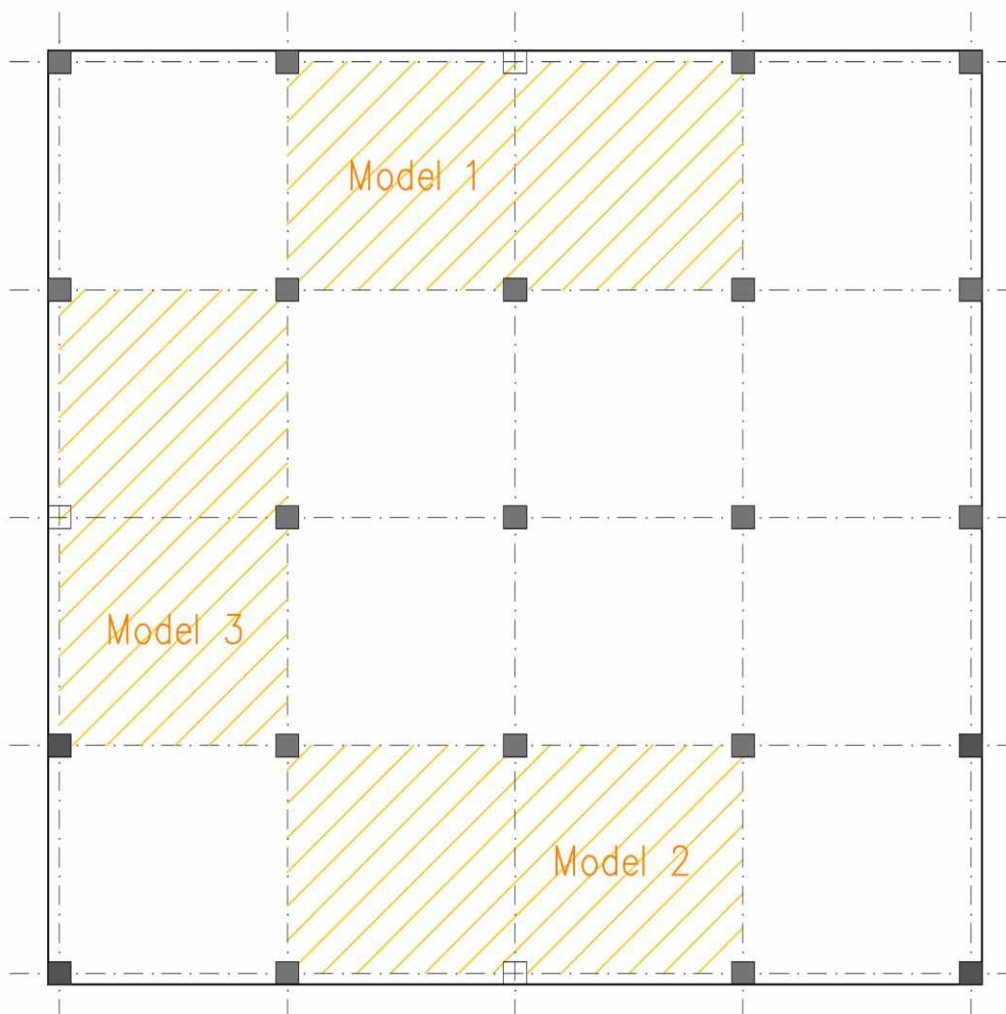
Rys. 4. Oznaczenie obszarów płyty, dla których prowadzono badania po usunięciu słupa

Celem tych badań było określenie zachowania się krawędziowego fragmentu ustroju płytowo-słupowego w stanie awaryjnym, który został wywołany usunięciem słupa, znajdującego się na krawędzi płyty w połowie jej długości. Podstawę analizy stanowił obszar dwóch pól wyodrębniony z całej płyty, wokół usuniętego słupa (rys. 4).

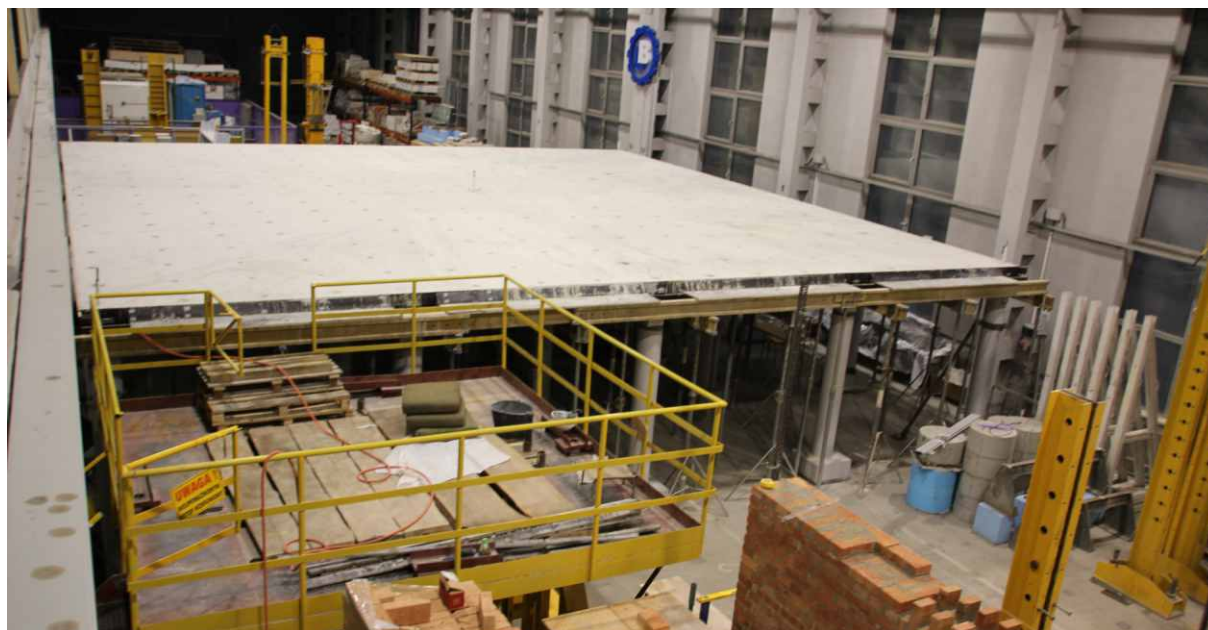
Rys. 9. Widok wykonanego modelu badawczego

Mając na uwadze rezultaty badań eksperymentalnych przedstawione w Biuletynie Technicznym 5 [4] model badawczy zaprojektowano tak, aby po usunięciu podpory możliwe byłoby wytworzenie ustroju ciągnowego pomiędzy pozostałymi sztywnymi polami płyty żelbetowej. Dlatego też do przeprowadzenia badań przyjęto szesnastopolowy ustrój płytowo-słupowy, który został wykonany w skali 1:2. Model badawczy przyjęto w postaci płyty żelbetowej, którą podparto przegubowo na 25 prefabrykowanych podporach o osiowym rozstawie 3×3 m, w postaci słupów żelbetowych o wysokości 2,4 m. Grubość płyty przyjęto jako równą 1/30 rozpiętości stropu pomiędzy podporami. W efekcie całkowite wymiary modelu wyniosły 12,3×12,3×0,1 m (rys. 10). Dodatkowo w celu ograniczenia niekorzystnej możliwości zniszczenia ustroju konstrukcyjnego poprzez wystąpienie zniszczenia płyty przez przebicie w osiach podpór wykonano żelbetowe głowice o wymiarach 500×500 mm i wysokości 200 mm. Przy zastosowanych wymiarach głowicy pole podparcia płyty było identyczne, jak w badaniach eksperymentalnych opisanych w Biuletynie Technicznym 5 [4]. Widok modelu badawczego po jego wykonaniu zamieszczono na rys. 9.

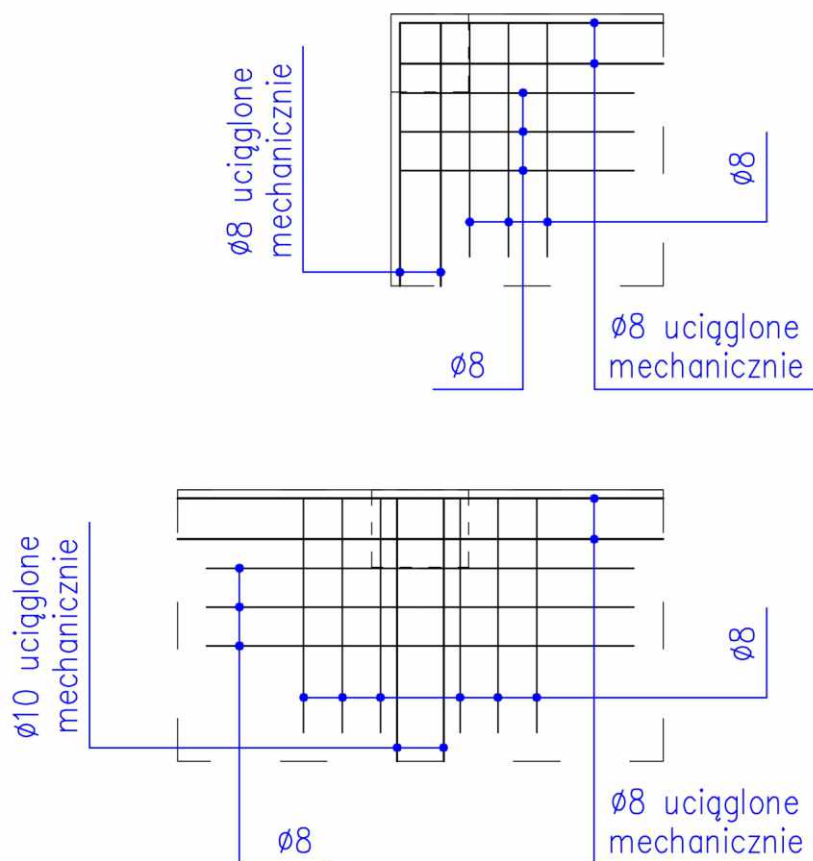
Rys. 17. Zaprojektowane rozmieszczenie wkładek zbrojenia górnego (strefa krawędziowa i narożna)
 – rozmieszczenie zbrojenia identyczne dla każdego z modeli

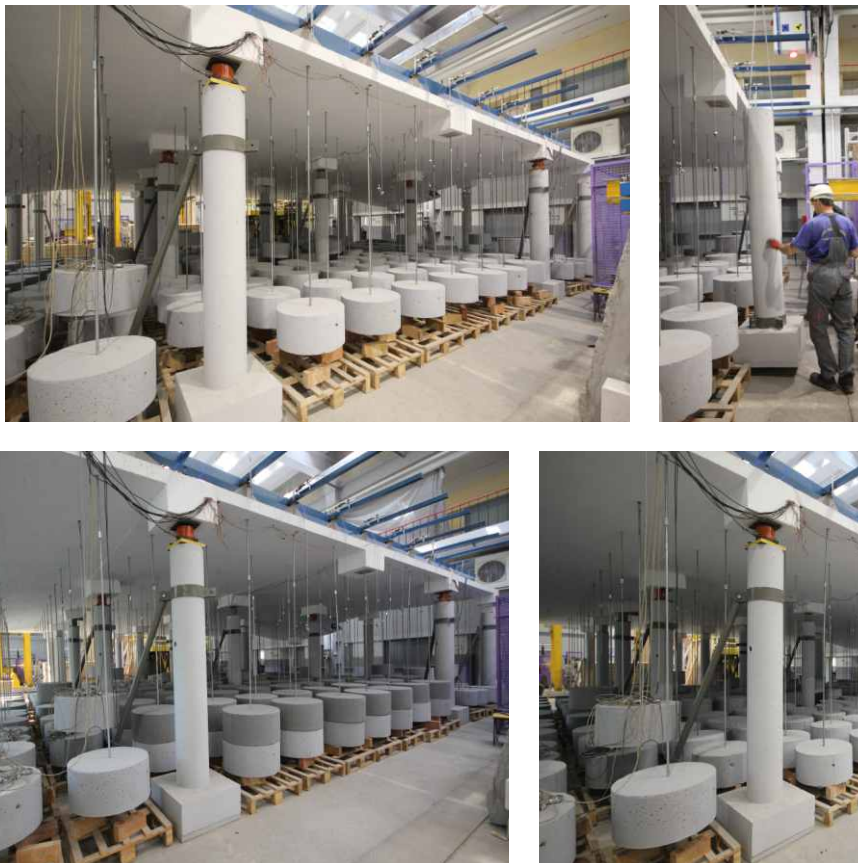
Rys. 28. System obciążania grawitacyjnego w pierwszym etapie badań:

a) rozkład obciążenia grawitacyjnego na badanym polu

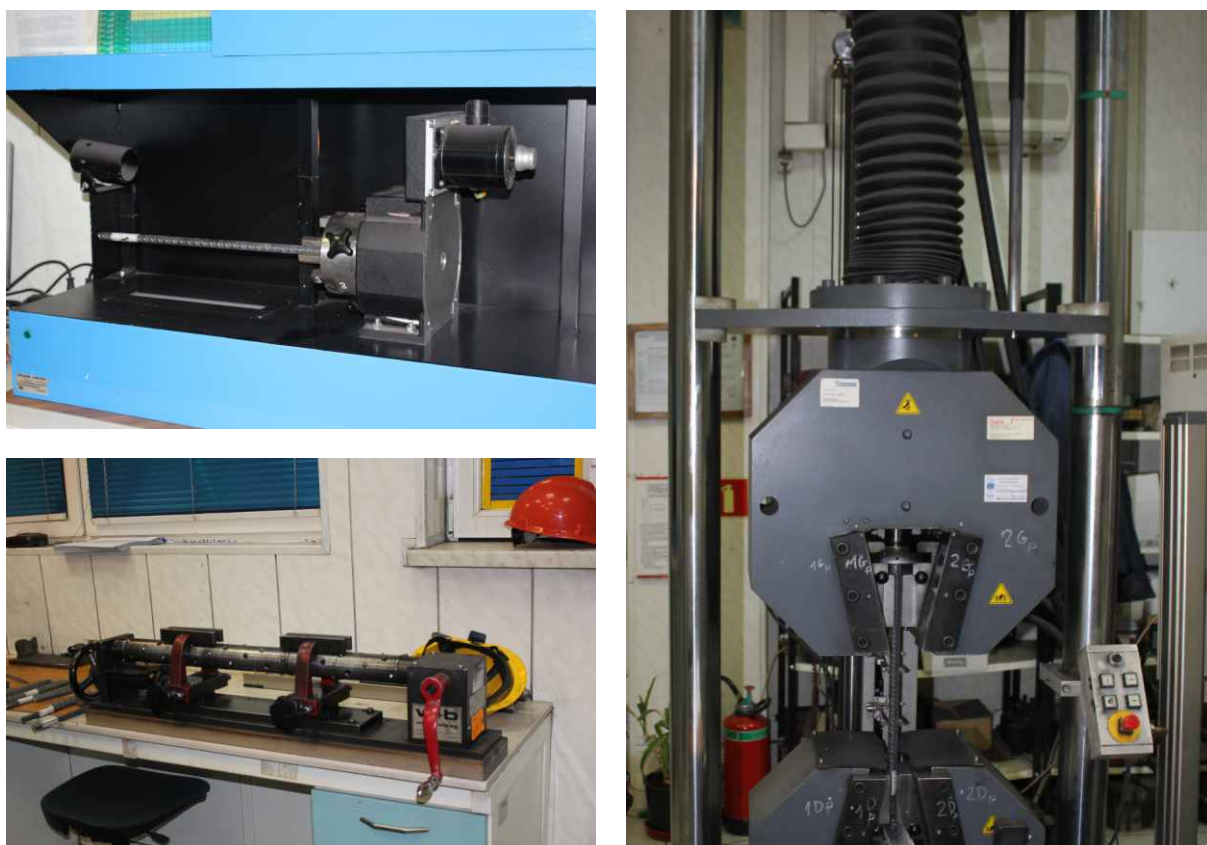
Rys. 44. Widok aparatury do badania parametrów mechanicznych stali [16]

Do zbrojenia modeli wykorzystano bardzo zróżnicowany asortyment stali, zarówno jeżeli chodzi o średnicę, jak i o jej gatunek. Badania stali zostały przeprowadzone w Laboratorium Huty Zawiercie (rys. 44) [16] na próbkach nieobrobionych uzyskując dla każdego rodzaju pręta zbrojeniowego wykresy zależności $\sigma - \epsilon$ (rys. 45). Badania wykonano zgodnie z normą [N4]. Uzyskane wartości parametrów technicznych zamieszczono w tab. 2. Na podstawie uzyskanych parametrów techniczny zgodnie z [N12] pręty średnicy 8 mm i 10 mm zakwalifikowano do klasy C.

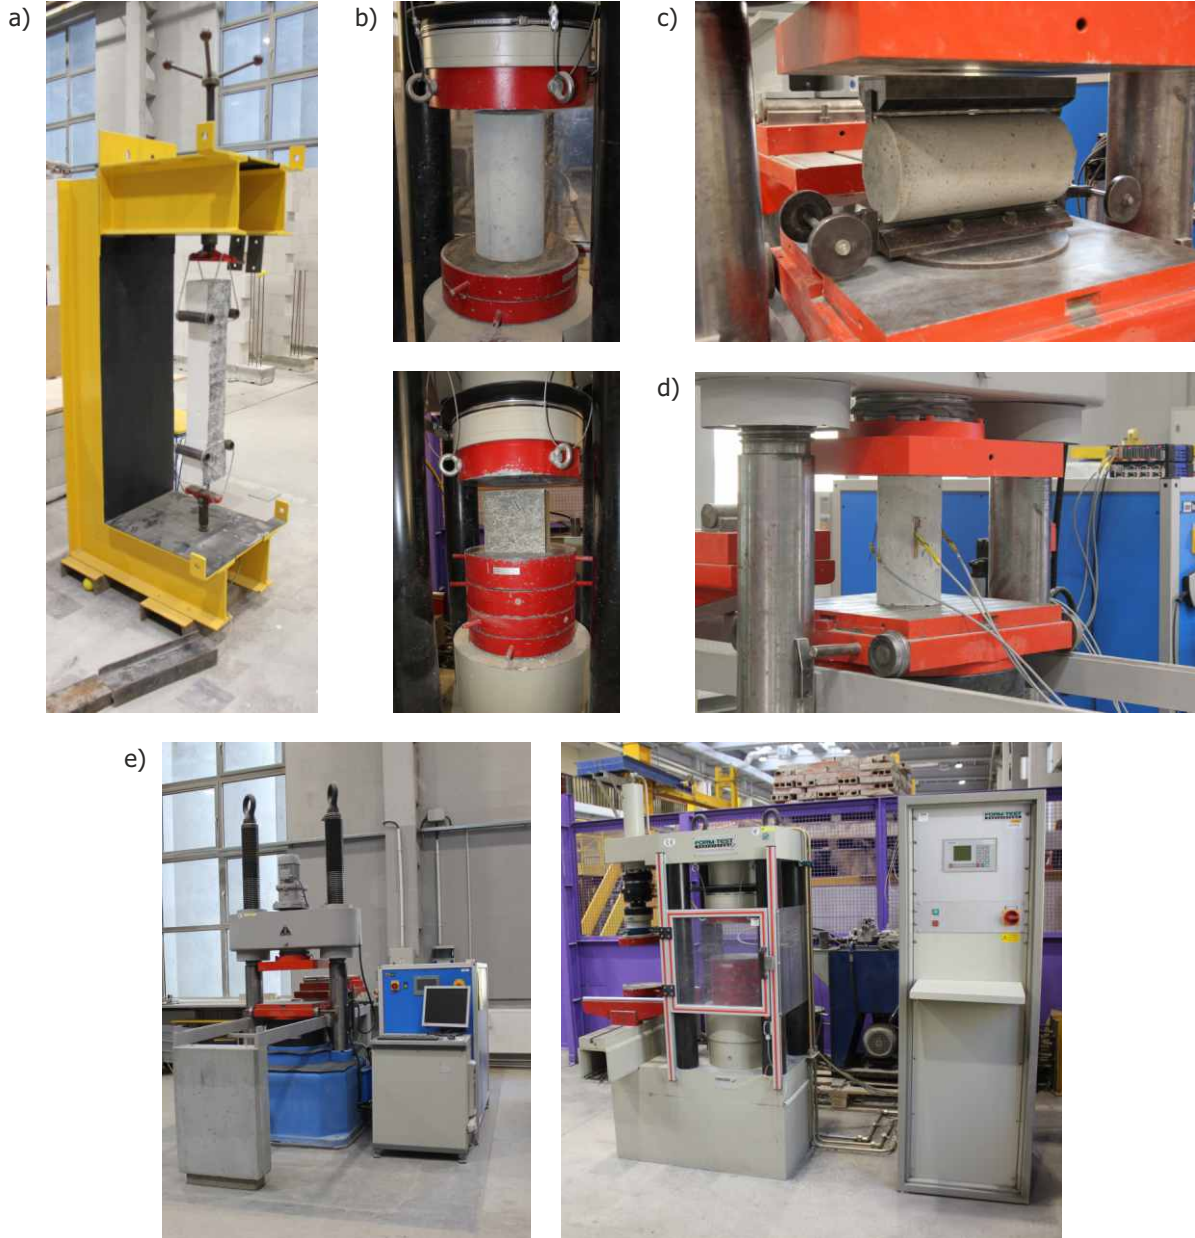
Rys. 46. Badania laboratoryjne: a) badanie wytrzymałości na rozciąganie przy próbie bezpośredniej, b) badanie wytrzymałości na ściskanie, c) badanie wytrzymałości na rozciąganie przez rozłupanie, d) badanie modułu sprężystości, e) aparatury do badań wytrzymałościowych

- badanie wytrzymałości betonu na ściskanie
Kontrolę wzrostu wytrzymałości betonu prowadzono w okresie dojrzewania betonu, na próbkach kostkowych 150 x 150 x 150 mm. Kolejne badania przeprowadzono po 3, 7, 14, 21, 28 dniach. Badania przeprowadzono wg procedur zawartych w normach [N6], [N7], [N8].

- badanie wytrzymałości średniej na rozciąganie betonu przy rozłupywaniu
Kontrolę wytrzymałości betonu na rozciąganie przy rozłupywaniu przeprowadzono po zbadaniu wszystkich modeli. Wytrzymałość badano na próbkach walcowych 160 x 160 mm. Badania przeprowadzono wg procedur zawartych w normach [N6], [N7], [N9].

- badanie wytrzymałości średniej na rozciąganie betonu przy metodzie bezpośredniej
Kontrolę wytrzymałości betonu na rozciąganie wykonano analogicznie, jak w przypadku pozostałych próbek po zakończeniu okresu badań zasadniczych, na próbkach prostokątnych 70 x 70 x 650 mm. Badania wytrzymałości betonu na osiowe rozciąganie wykonano zgodnie z zaleceniami Instrukcji ITB [N3].

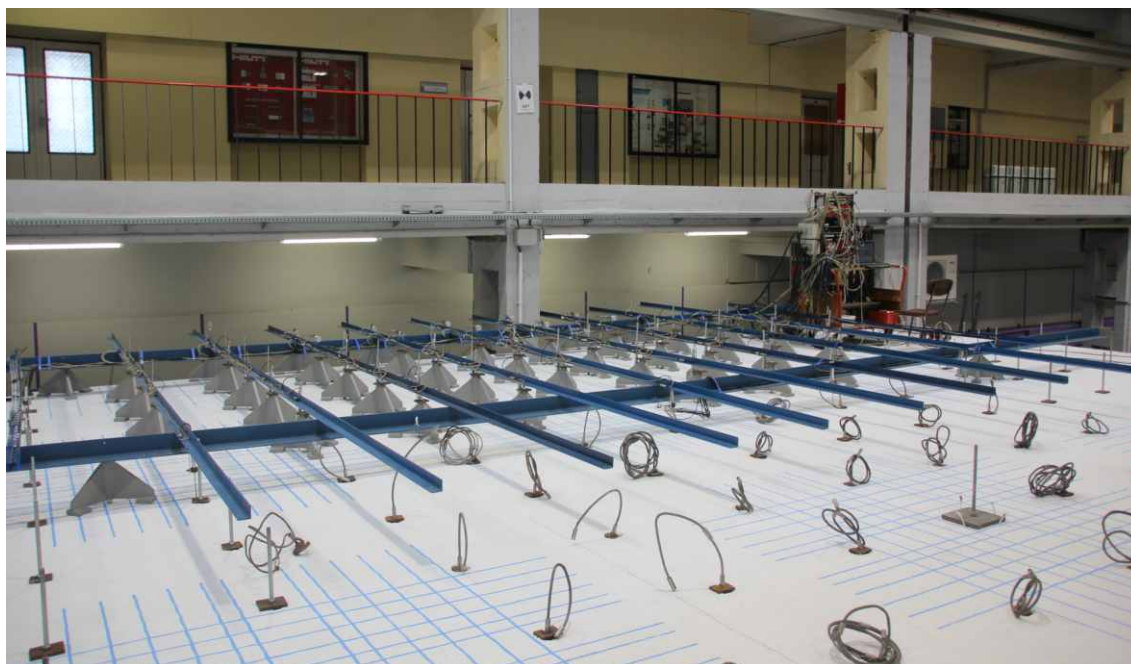
Rys. 68. Konstrukcja wsporcza układu do pomiaru pionowych przemieszczeń górnej powierzchni modelu

Pomiary przemieszczeń na górnej powierzchni płyty wykonywano czujnikami indukcyjnymi o różnych zakresach pomiarowych, które były rozmieszczone co 750 mm względem siebie. Każdy modeli miał identyczny układ punktów pomiarowych, których rozmieszczenie przedstawiono na rys. 67. Czujniki zamocowano na specjalnie wykonanej konstrukcji stalowej, którą podparto każdorazowo w miejscach jak najmniej narażonych na zmianę położenia (rys. 68).

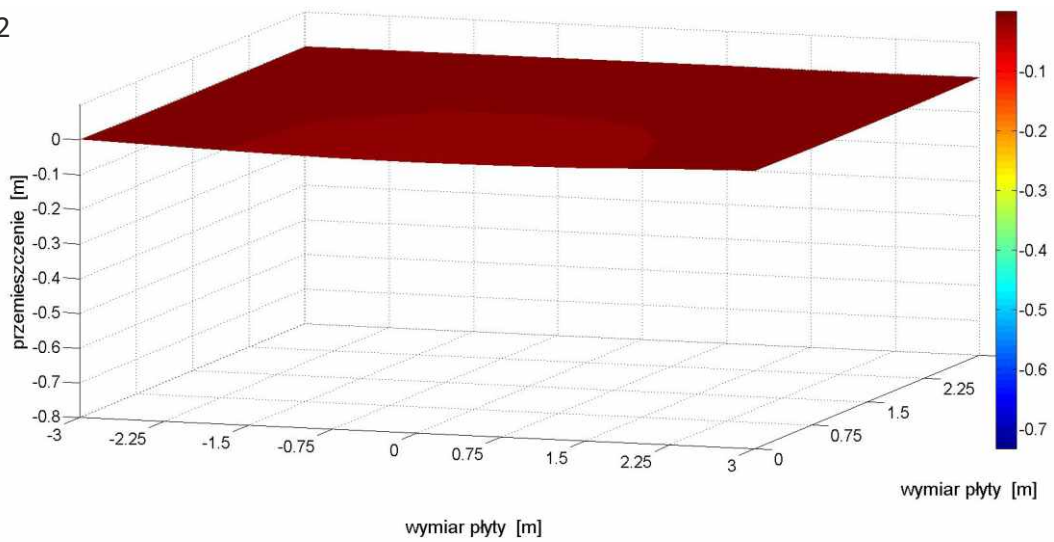
Rys. 69. Odwzorowanie odkształcenia górnej powierzchni modelu przy obciążeniu hydraulicznym 0 kN

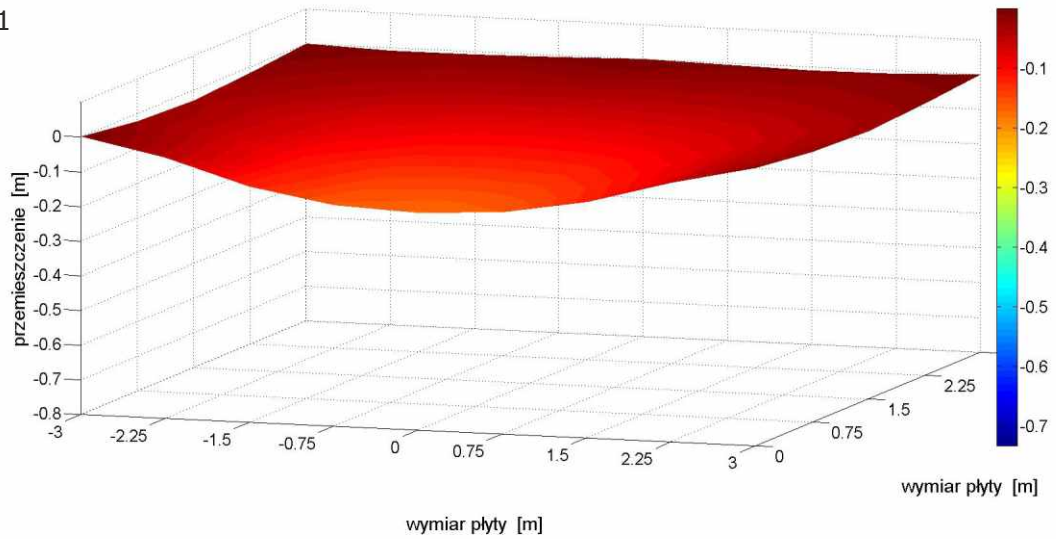
Rys. 70. Odwzorowanie odkształcenia górnej powierzchni modelu przy obciążeniu hydraulicznym 8 kN

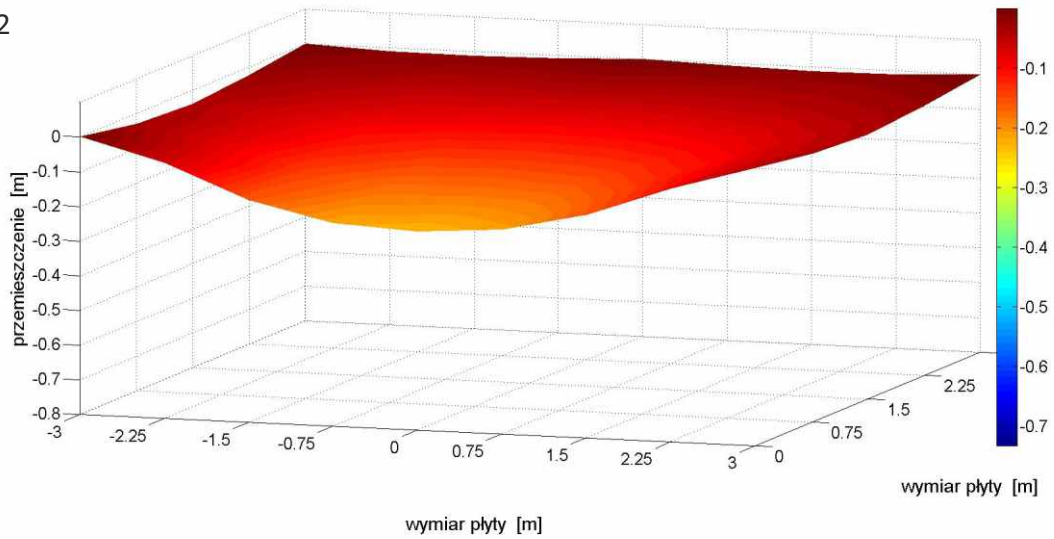
Rys. 71. Odzworowanie odkształcenia górnej powierzchni modelu przy obciążeniu hydraulicznym 12 kN

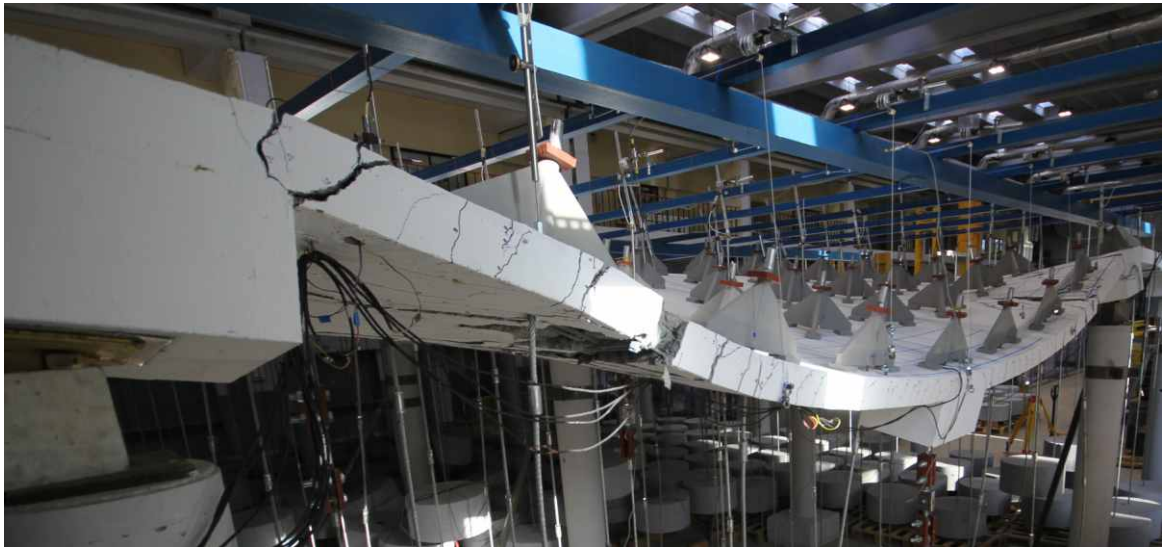
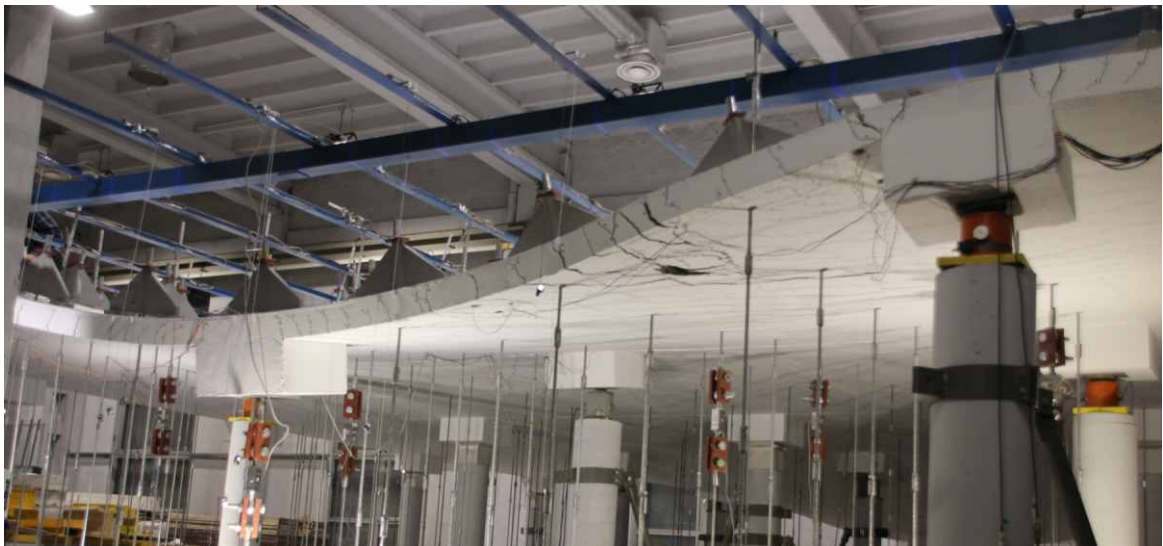
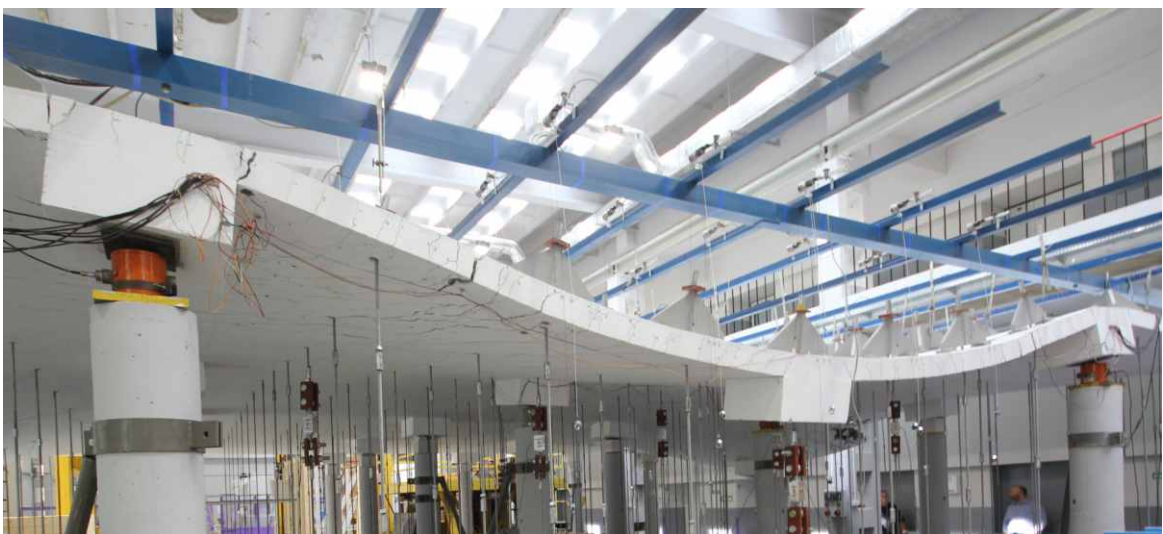
Rys. 75. Widok odkształceń modeli w ostatniej fazie obciążania:

a) Model 1, b) Model 2, c) Model 3

- Zniszczenie modelu nastąpiło poprzez zerwanie zbrojenia wieńcowego, które zaprojektowane było ze względu na awarię wywołaną usunięciem słupa. Zerwanie wkładek zbrojeniowych nastąpiło w odległościach powyżej 75 cm od czoła głowic, więc ich zniszczenie nie było związane z wystąpieniem zjawiska przebicia płyty. W przypadku Modelu 1 zerwanie zbrojenia nastąpiło tylko przy jednej z podpór krawędziowych, ponieważ badania zostały zakończone ze względu na uszkodzenie innej podpory krawędziowej. Natomiast w przypadku Modelu 2 i Modelu 3 zerwaniu uległy pręty w sąsiedztwie obu podpór krawędziowych przy badanym polu.

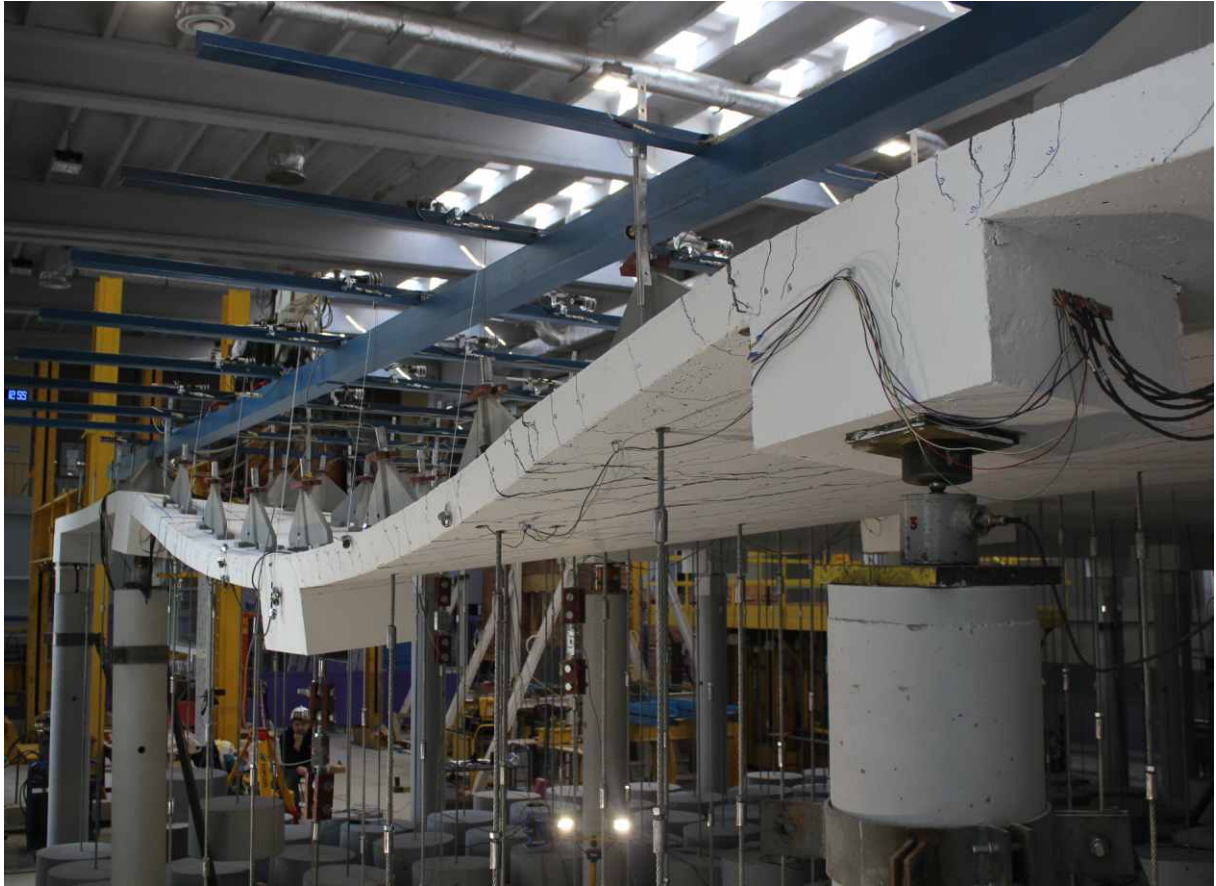
Rys. 77. Widok po zniszczeniu Modelu 1 – krawędź boczna

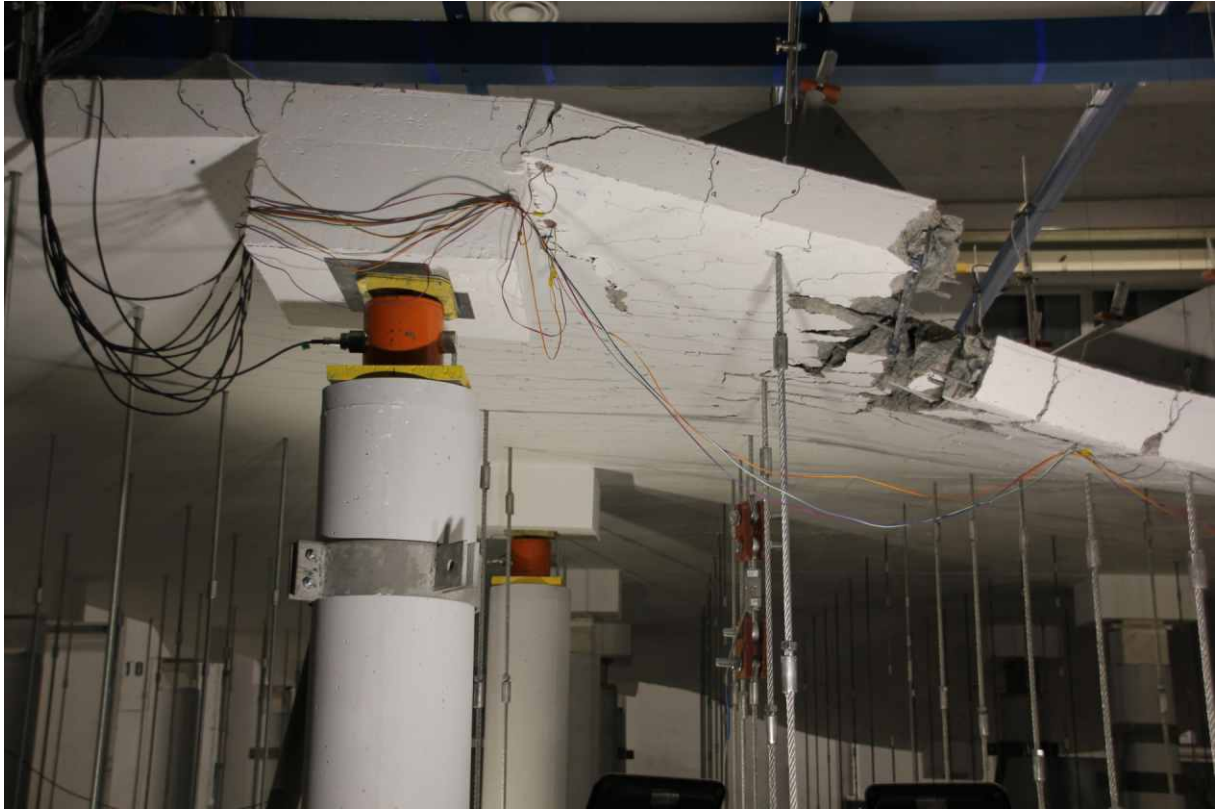
Rys. 80 Widok po zniszczeniu Modelu 2 – krawędź boczna

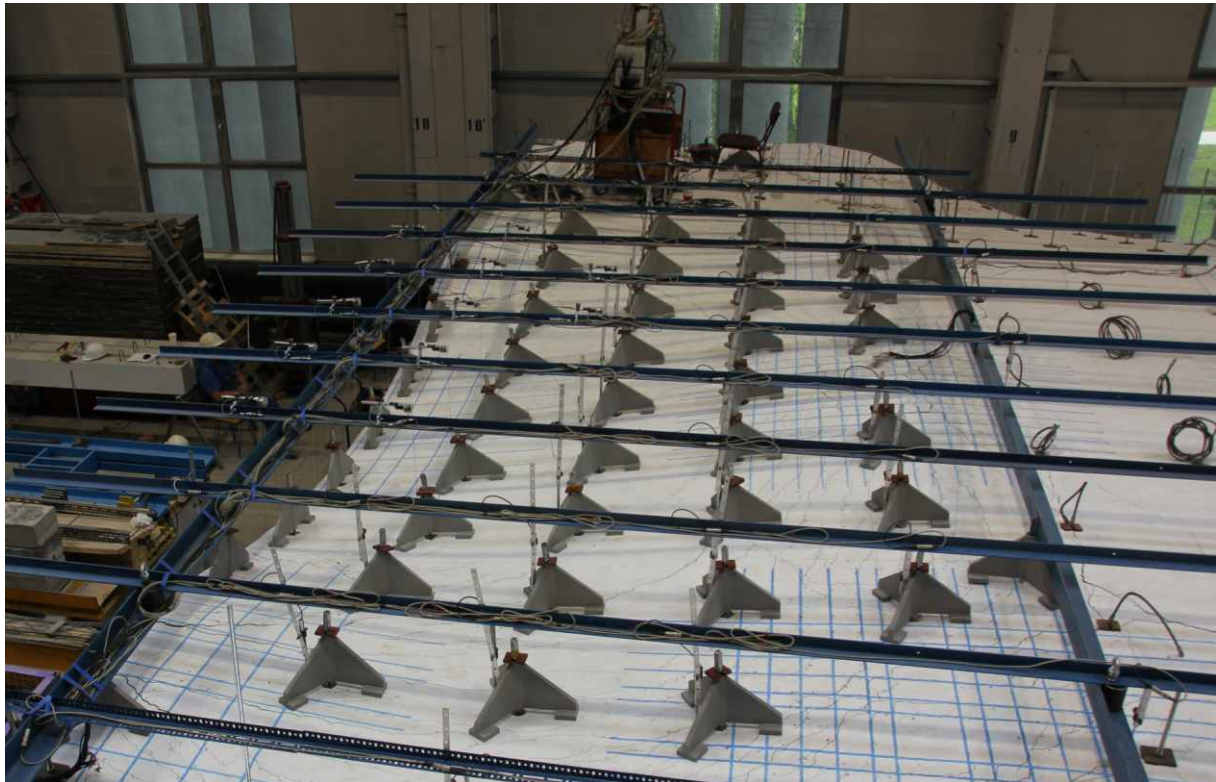
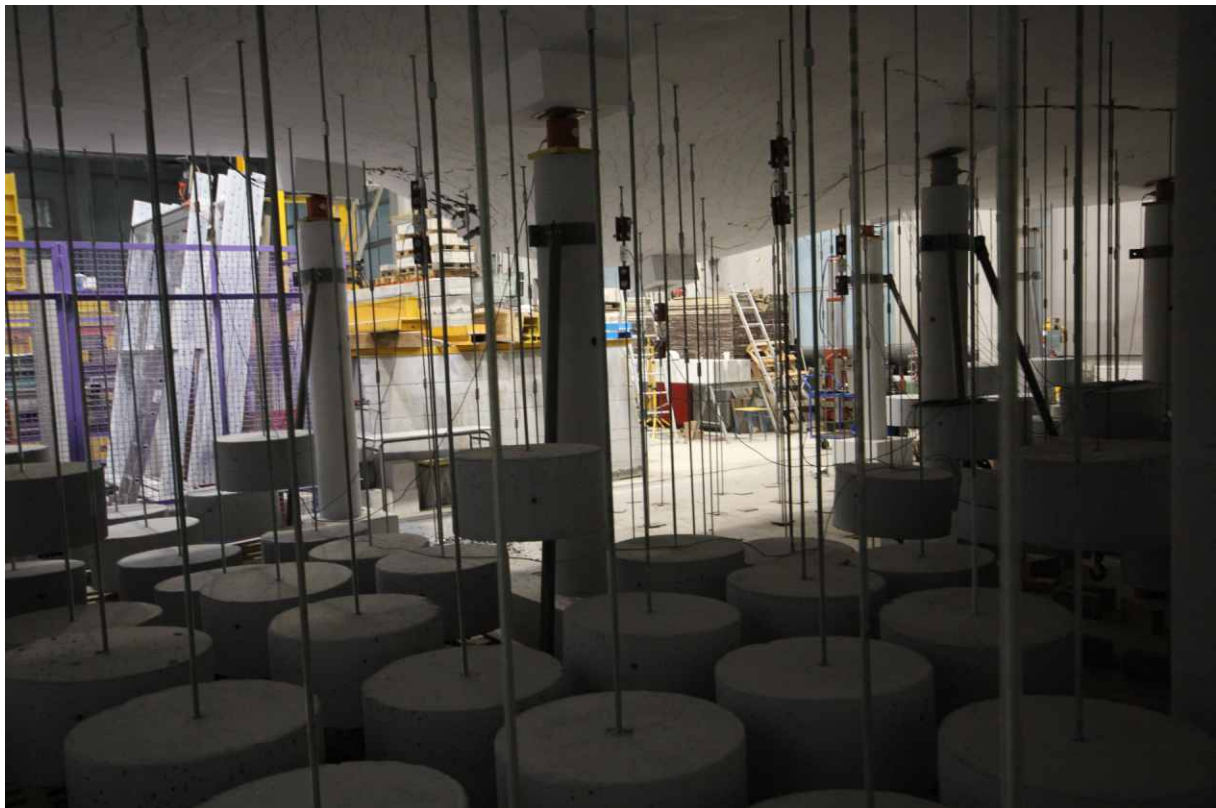
Rys. 82. Widok po zniszczeniu Modelu 3 – powierzchnia górna i dolna

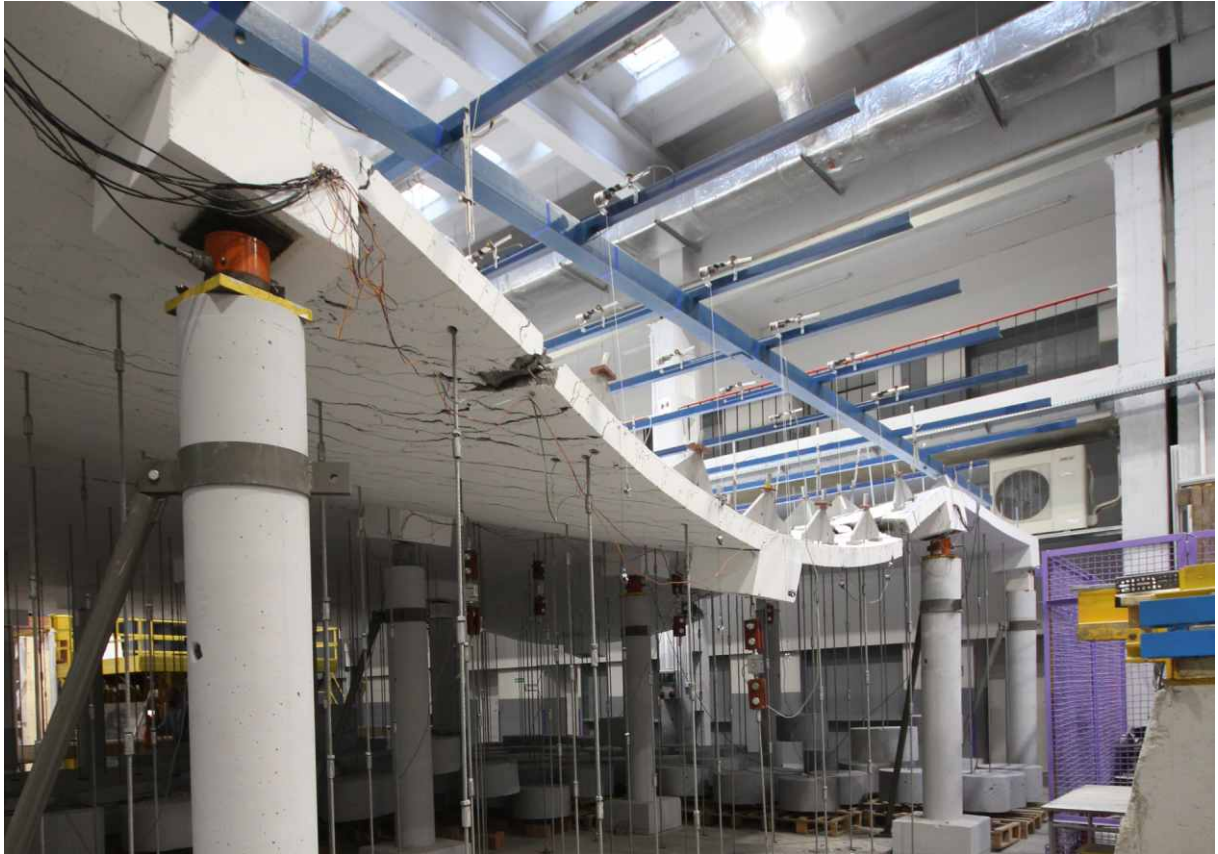
Rys. 83 Widok po zniszczeniu Modelu 3 – krawędź boczna
