**Badania zachowania się połączeń płyta-słup  
zbrojonych stalą EPSTAL o wysokiej ciągliwości  
w stadium awaryjnym wywołanym przebiciem**

**Połączenia zbrojone według Model Code 2010**

**Centrum Promocji Jakości Stali**

Biuletyn Techniczny nr 8

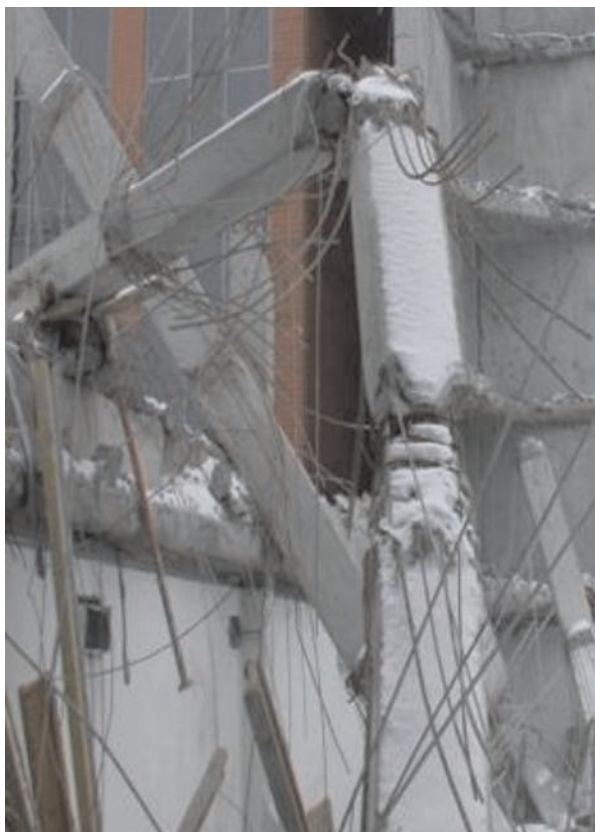
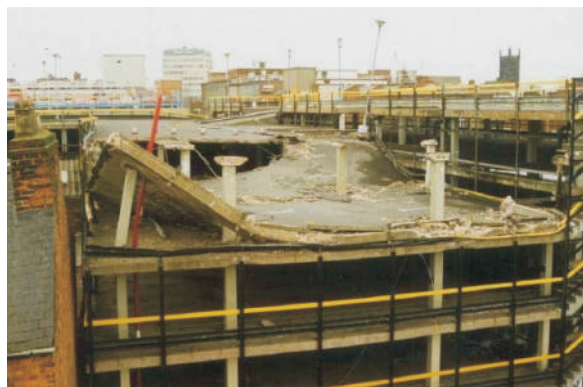
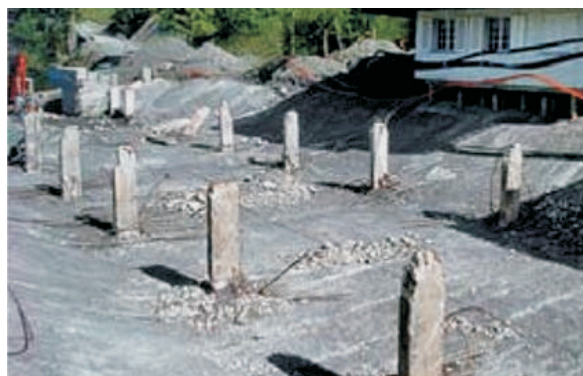
Rys. 1. Zdjęcia wybranych katastrof.

budynek magazynowo-prakingowy, Warszawa

Piper's Row Car, Wolverhampton

parking podziemny, Bluche

W zestawieniu przykładów katastrof postępujących ustrojów płytowo-słupowych, które zamieszczono w Biuletynie Technicznym nr 6 [32], wykazano, że jednym z istotnych czynników powodujących powstanie katastrofy postępującej poprzez przebicie (rys. 1) jest zaistnienie sytuacji, w której w konstrukcji zastosowano beton o zbyt małej wytrzymałości (tab. 1).

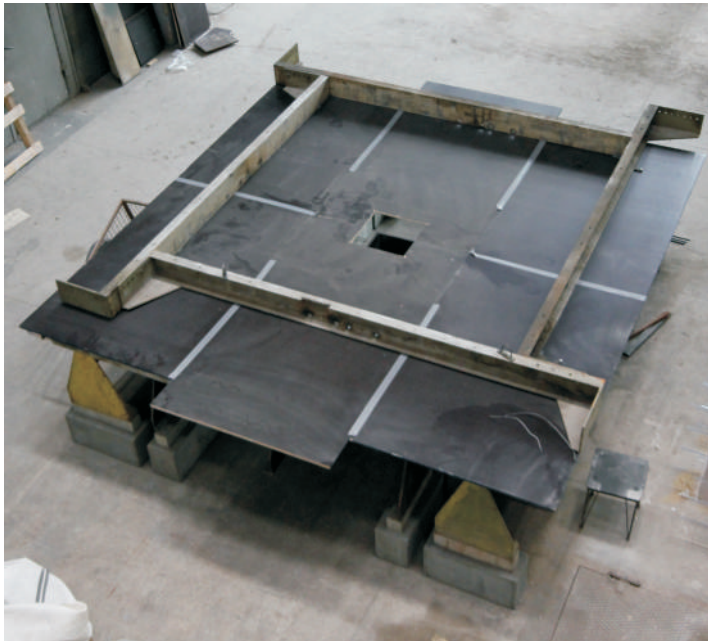
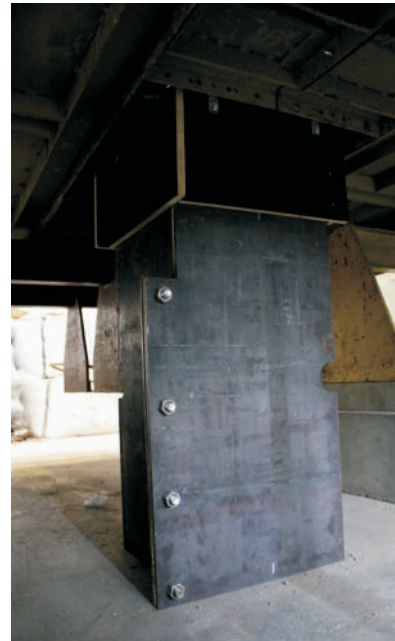
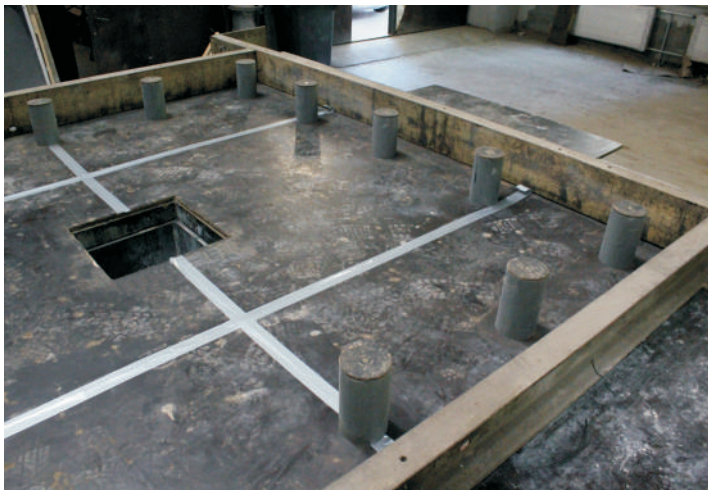
Rys. 14. Szczegóły zbrojenia modeli: a) gotowe siatki zbrojenia dolnego i górnego (Model 1 i Model 2), b) gotowe siatki zbrojenia dolnego i górnego (Model 3), c) zbrojenie integrujące (Model 1), d) zbrojenie integrujące (Model 2), e) zbrojenie integrujące (Model 3), f) naroże płyty i wyprofilowane wcięcie.

Do wykonania zbrojenia wykorzystano docięte na wymiar pręty o średnicy  $\varnothing 12$  mm i  $\varnothing 16$  mm. Po wyprofilowaniu prętów narożnych płyty oraz strzemion słupa, siatki zbrojenia dolnego i górnego oraz zbrojenie słupa scalono drutem wiązałkowym (o średnicy 1,2 mm) na tymczasowym stole zbrojarskim. Szczegóły przygotowanego zbrojenia przedstawiono na zdjęciach (rys. 14).

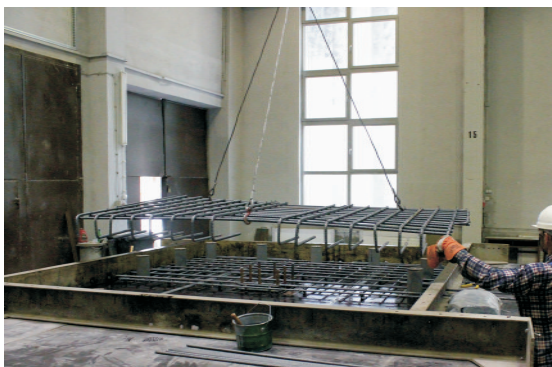
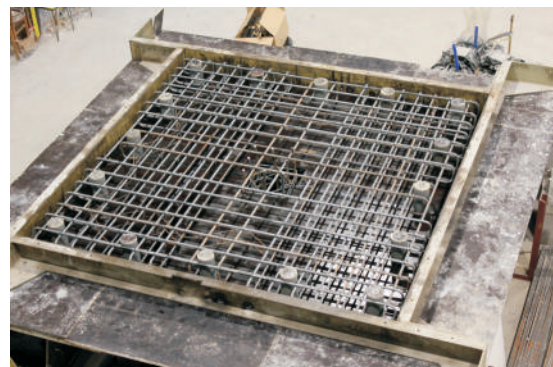
Rys. 15. Przygotowanie modeli badawczych: a) widok deskowania - dolna płyta deskowania z zamontowanymi burtami, słupki kształtujące otwory w płytach, deskowanie słupa, b) transport i widok ułożonego zbrojenia w formie.

Przed ułożeniem zbrojenia na wszystkie wewnętrzne powierzchnie deskowania naniesiono substancję antyadhezyjną (DISARMANTE DMA 1000). W pierwszej kolejności w deskowaniu umieszczano kosz zbrojenia słupa, a później siatkę zbrojenia dolnego płyty, do której dowiązywano krzyżujące się nad słupem pręty zbrojeniowe. Następnie na siatce zbrojenia dolnego, poza strefą przebiecia (w odległości 50 cm od słupa i przy powierzchniach bocznych płyty), umieszczano strzemiona o wysokości 120 mm, na które układano i dowiązywano siatkę zbrojenia górnego modelu. Montaż zbrojenia zakończono rozmieszczeniem i ustabilizowaniem haków transportowych. Widok przygotowanego deskowania przedstawiono na zdjęciach (rys. 15), natomiast na rys. 16 przedstawiono szczegóły zbrojenia.

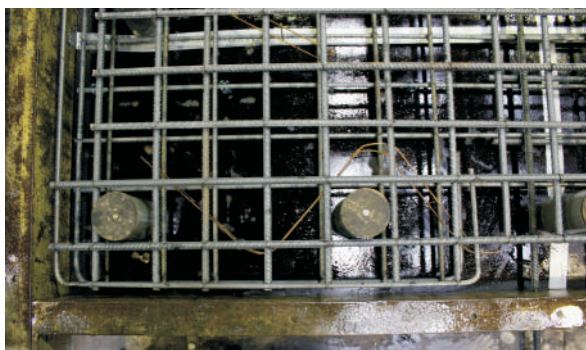
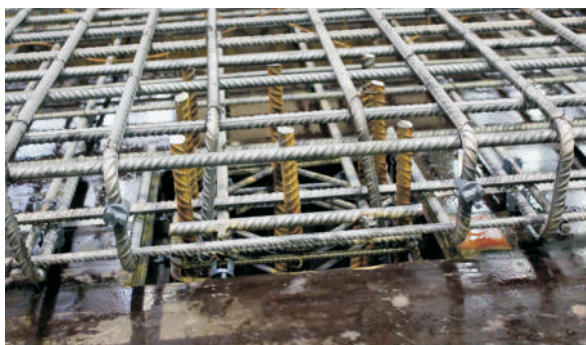
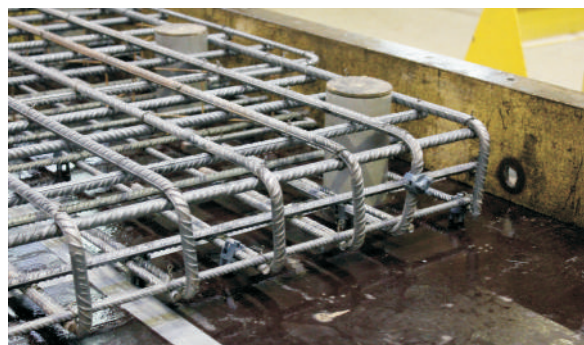
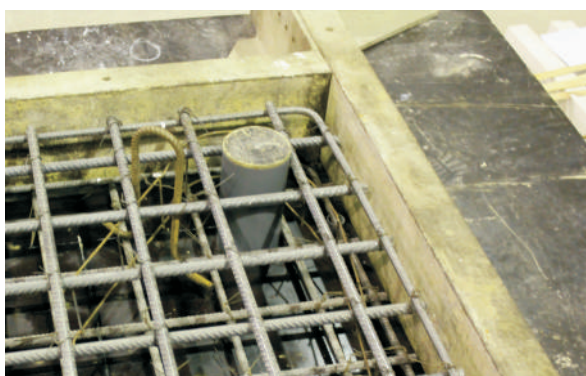
Rys. 16. Przygotowanie modeli badawczych - szczegóły ułożenia zbrojenia modeli w formie.

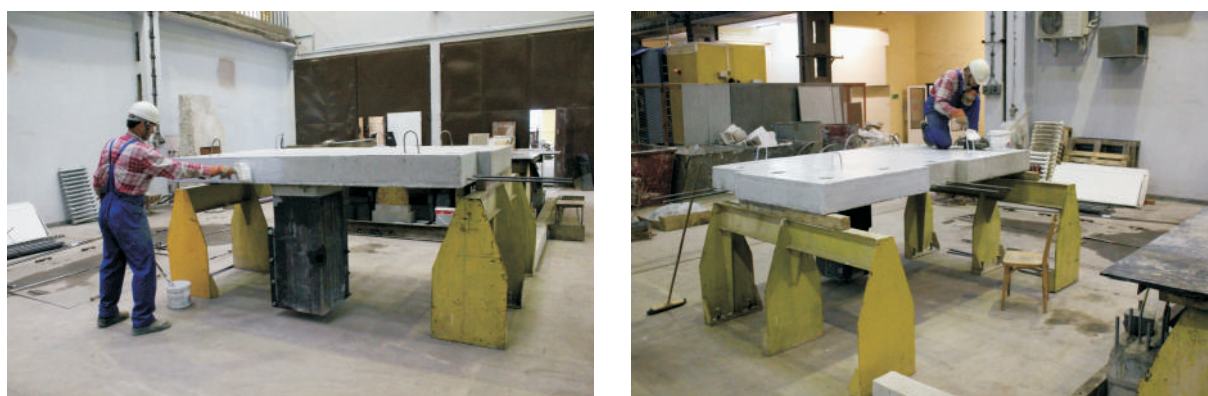
Rys. 18. Przygotowanie modeli badawczych - malowanie modeli (Model 3).

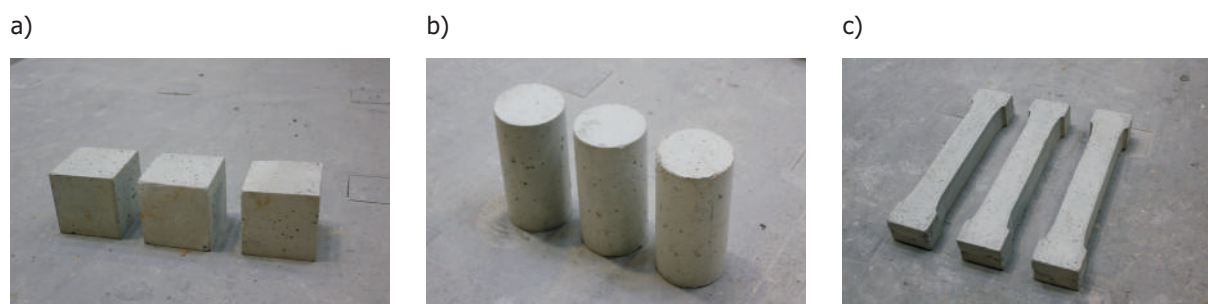
Rys. 20. Widok próbek użytych w badaniach: a) próbki do badania wytrzymałości betonu na ściskanie, b) próbki do badania modułu sprężystości, c) próbki do badania wytrzymałości betonu na rozciąganie.

Badania wytrzymałości betonu na ściskanie  $f_{c,cube}$  prowadzono na 6 próbkach kostkowych  $150 \times 150 \times 150$  mm, wg zaleceń normy PN-EN 12390-3:2011 [10]. Badania modułu sprężystości betonu  $E_c$  oraz zależność  $\sigma$ - $\epsilon$  prowadzono na 6 próbkach walcowych  $150 \times 300$  mm. Dla każdej próbki określono maksymalną wartość naprężeń  $f_{c,i}$  oraz sieczny moduł sprężystości  $E_{c,i}$  w przedziale naprężeń 0,05 MPa - 0,33 $f_{c,i}$ . Wyznaczenie parametrów wykonano zgodnie z zaleceniami Instrukcji ITB nr 194 [9]. Badanie wytrzymałości betonu na rozciąganie przy rozłupywaniu  $f_{ct}$  prowadzono na 6 próbkach walcowych  $150 \times 300$  mm, zgodnie z zaleceniami normy PN-EN 12390-6:2011 [11]. Badanie wytrzymałości betonu na rozciąganie  $f_{ct}^*$  metodą bezpośrednią wykonywano na 6 próbkach prostopadłościennych  $70 \times 70 \times 750$  mm, zgodnie z zaleceniami Instrukcji ITB nr 194 [9].

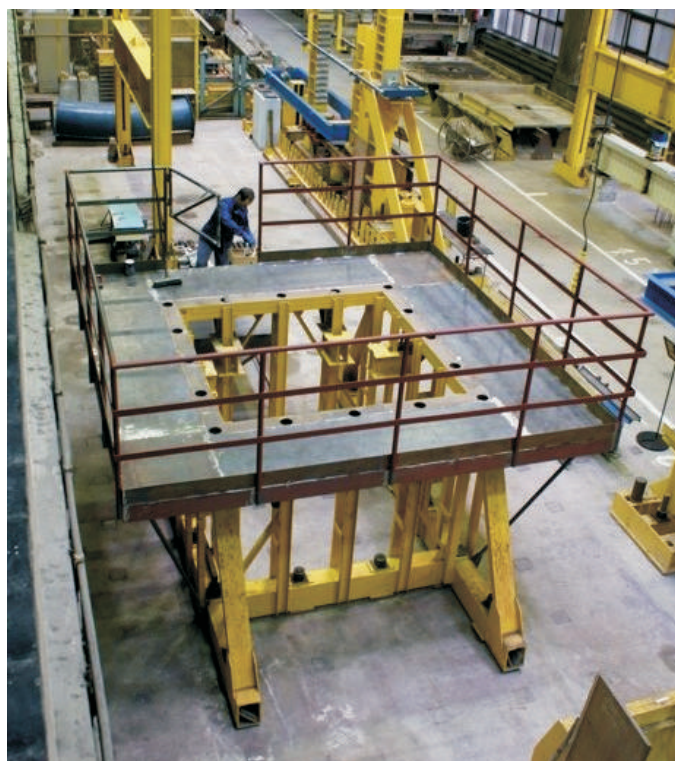
Rys. 22. Widok stanowiska badawczego: a) przed modernizacją, b) po modernizacji.

Stanowisko badawcze stanowiła przestrzenna konstrukcja ramowa, składająca się z rygli górnych połączonych z ryglami dolnymi za pomocą pionowych dwugałęziowych słupów. W jednej płaszczyźnie ustrój był stężony za pomocą ukośnych zastrzałów, natomiast w drugiej płaszczyźnie zastosowane były jedynie stężenia wzmacniające. W ryglach górnych wykonane zostały otwory o średnicy  $\varnothing 100$  mm, które umożliwiały mocowanie modelu badawczego do stanowiska. Stanowisko, oprócz zasadniczych elementów, posiadało stalowy pomost zabezpieczony balustradą, do którego dostęp umożliwiały stalowe dwubiegowe schody. Szkic stanowiska badawczego przedstawiono na rys. 23.

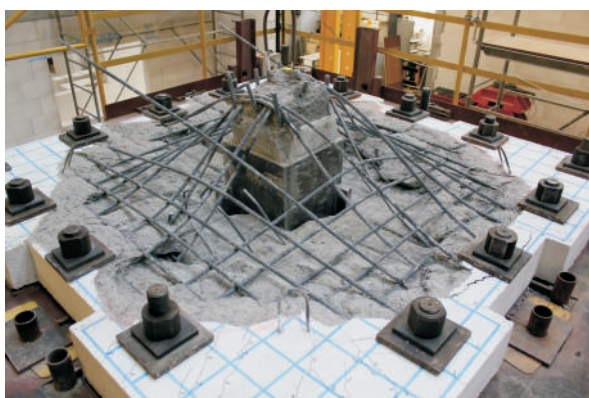
Rys. 37. Obraz zniszczenia - Model 1.

Po wystąpieniu przebicia zakończono pierwszą fazę badań. W fazie drugiej badania prowadzono zgodnie z założoną metodologią. Zarówno dla połączeń wewnętrznych, jak i krawędziowego obciążenie było przykładane według schematu zamieszczonego na rys. 28 (po przebicciu nie następowało odkręcanie modeli od stanowiska badawczego). Zniszczenie Modelu 1 i Modelu 2 miało niemalże identyczny charakter. W obu modelach po uzyskaniu sił 399,7 kN i 432,1 kN (odpowiednio dla Modelu 1 i Modelu 2) nastąpił poślizg prętów zbrojenia integrującego w betonie. Od tego momentu pracowały jedynie wkładki zbrojenia górnego. Jednakże, jak można zobaczyć na rys. 30, nie przeniosły one większego obciążenia niż pręty zbrojenia integrującego przed poślizgiem. W modelu połączenia krawędziowego (Model 3) proces zniszczenia rozpoczął się, podobnie jak w przypadku badania przedstawionego w Biuletynie Technicznym CPJS nr 8 [34], od odrywania otuliny zbrojenia integrującego, symetrycznie od krawędzi modelu ku jego środkowi. Wraz ze wzrostem wysuwu słupa następowała deformacja prętów zbrojenia integrującego, która skutkowałą odginaniem się haków zbrojenia podporowego. Jednocześnie następowało miażdżenie betonu w okolicach zagięcia prętów odgiętych i ich prostowanie, w efekcie czego tuż przed zerwaniem prętów zbrojenia integrującego równoległego do krawędzi płyty nastąpiło ich całkowite wyprostowanie. Na zdjęciach rys. 37 ÷ rys. 39 przedstawiono widoki poszczególnych modeli w momencie zniszczenia. Obraz zerwanych prętów zamieszczono na rys. 40.

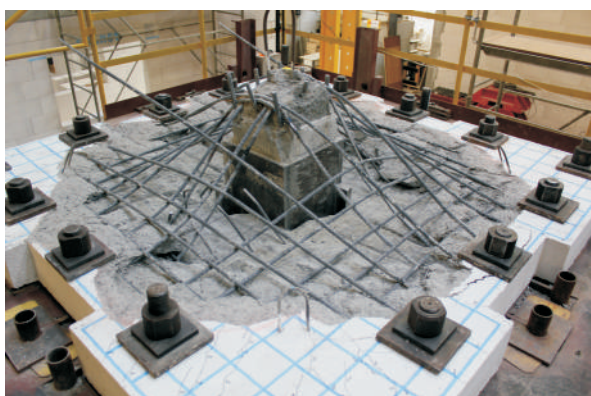
Rys. 38. Obraz zniszczenia - Model 2.

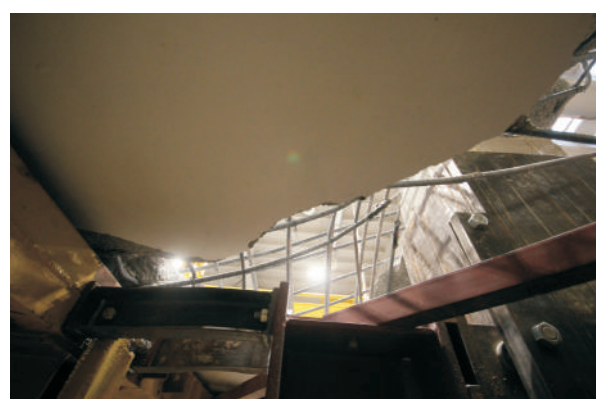
Rys. 39. Obraz zniszczenia - Model 3.
