Badania zachowania się krawędziowych połączeń płyta-słup zbrojonych stalą EPSTAL o wysokiej ciągliwości w stadium awaryjnym wywołanym przebiciem

Opracowanie: Centrum Promocji Jakości Stali

Biuletyn Techniczny nr 8

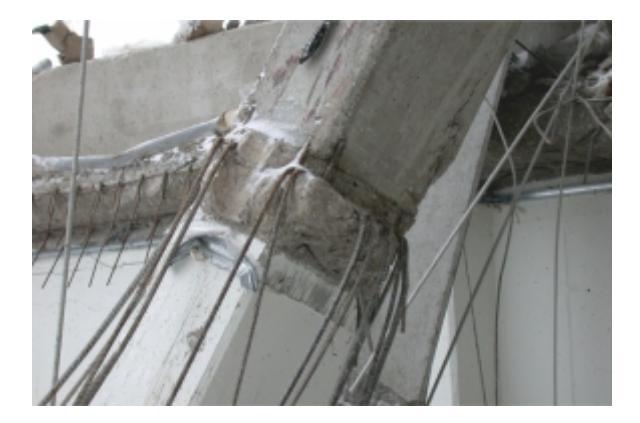
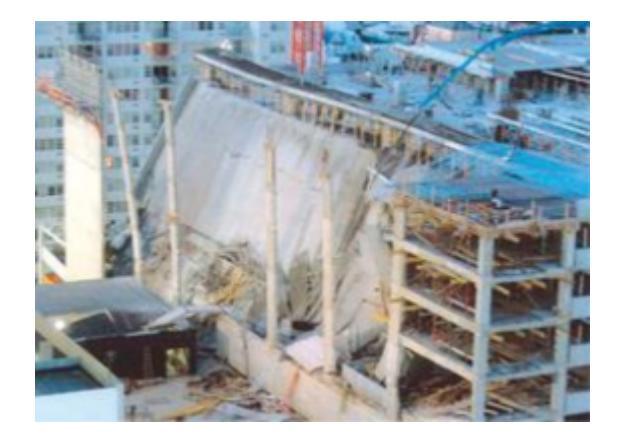
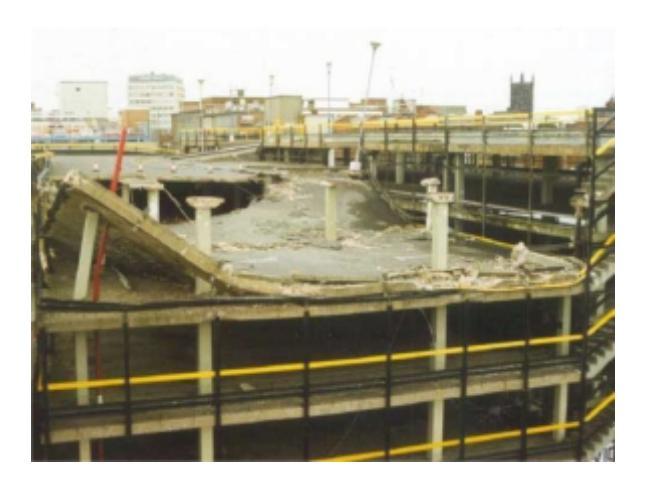
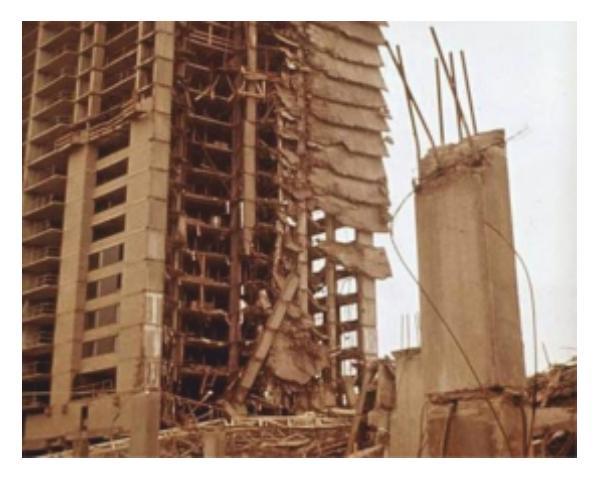
Rys. 1. Zdjęcia wybranych katastrof.

Budynek magazynowo-parkingowy, Warszawa (zdjęcie udostępnione przez prof. Szulborskiego).

Tropicana Casino parking garage, Atlantic City [48].

Piper's Row Car, Wolverhampton [49].

USA, Fairfax County, Virginia Skyline Towers Building [50].

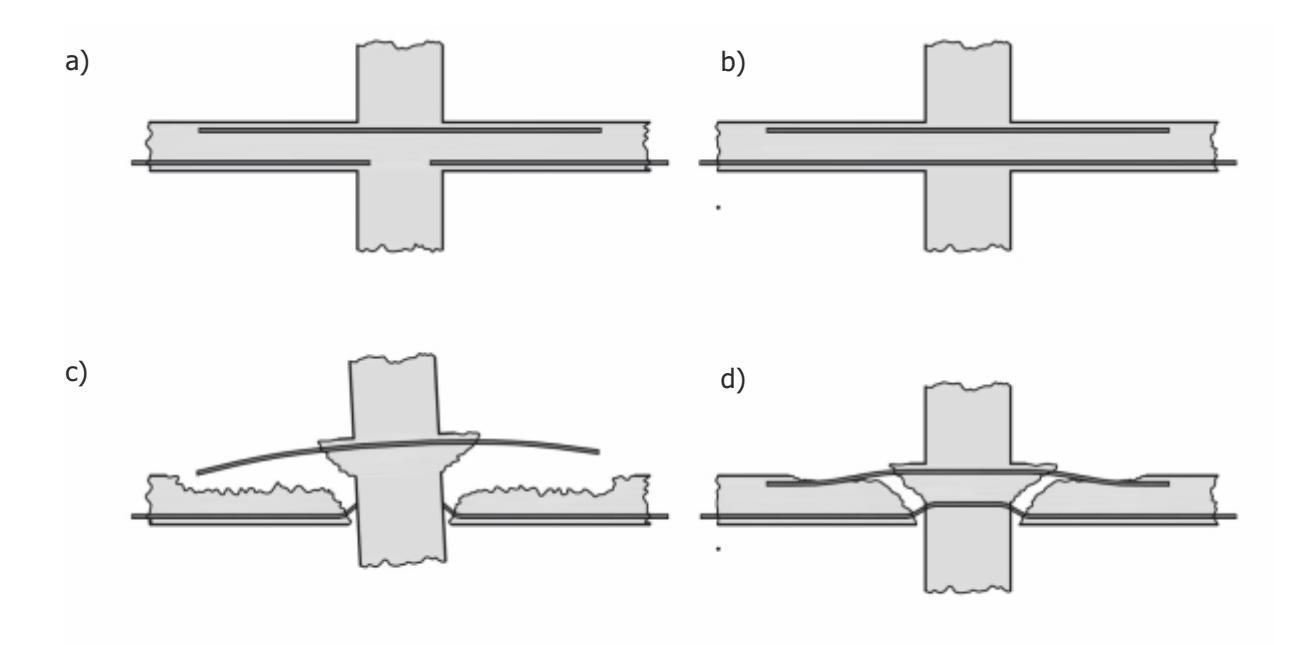
Rys. 2. Możliwe sposoby i fazy zniszczenia ustroju płytowo-słupowego w wypadku:

a), c) braku dolnego zbrojenia krzyżującego się nad słupem,

b), d) przy obecności zbrojenia dolnego płyty krzyżującego się nad słupem.

Brak takich rozwiązań wyklucza możliwość przetrwania konstrukcji (rys.2a,c), natomiast obecność dolnego zbrojenia krzyżującego się nad słupem stwarza pewne szanse jej przetrwania w stadium awaryjnym. Oczywistym warunkiem jest, by zbrojenie to było w stanie przejąć obciążenia spoczywające na stropie (rys. 2b, d), mimo zniszczenia strefy przysłupowej.

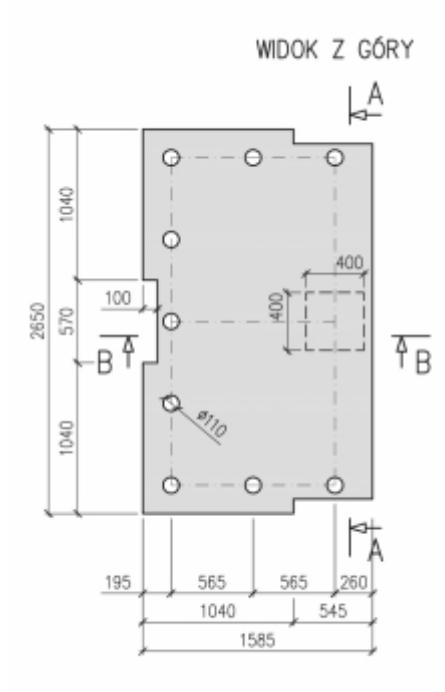
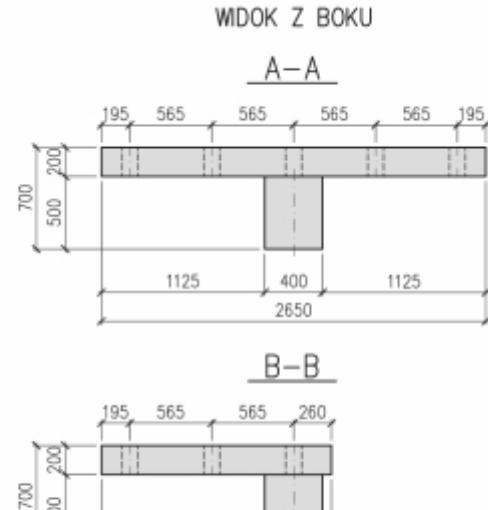
b) WIDOK Z GÓRY WIDOK Z BOKU A A-A Θ С BŶ ₽B Ó B-B Q Ó Ó ۴Ā

Modele odpowiadające krawędziowemu połączeniu płyta-słup zaprojektowano w postaci prostokątnej żelbetowej płyty o wymiarach w rzucie 2.65×1.61 m, grubości 20 cm (rys. 6), z usytuowanym od dołu słupem o wysokości 50 cm i kwadratowym przekroju poprzecznym o wymiarach 40×40 cm.

Na obwodzie płyty modelu wykonano 9 otworów o średnicy ø110 mm, rozmieszczonych w rozstawie co 57 cm, które służyły do mocowania modeli za pomocą śrub do stanowiska badawczego. Aby uniknąć kolizji płyty modelu z systemem mocowania zbrojenia dolnego w środkowej części każdego boku płyty poza krawędzią boczną wykonano wcięcia o długości 57 cm i głębokości 10 cm każde.

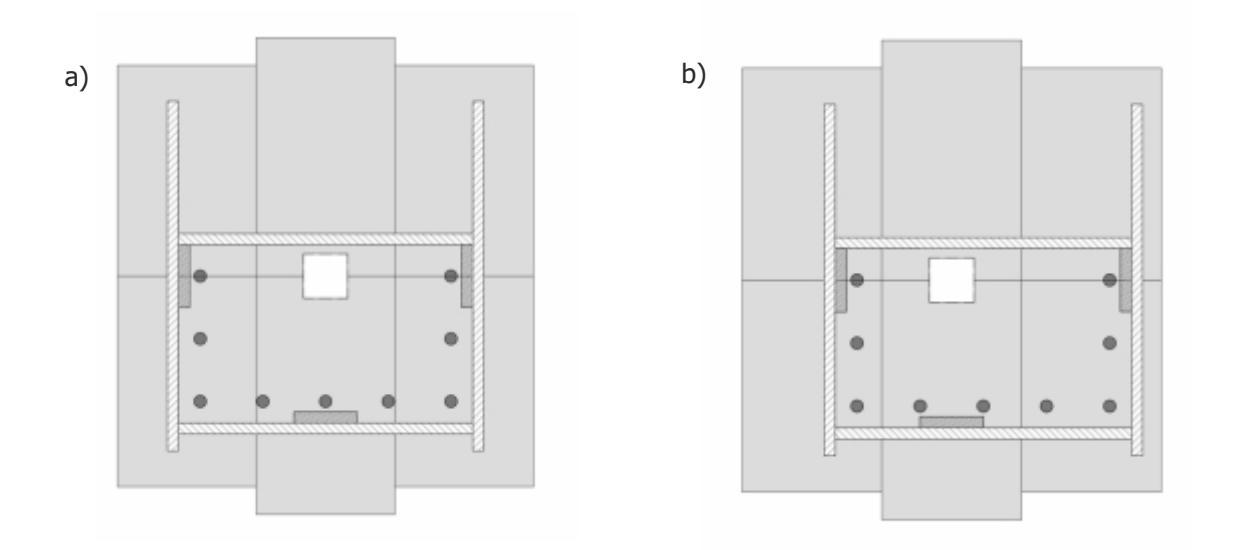
Rys. 9. Ułożenie stalowych burt na płytach szalunkowych (1- płyty szalunkowe, 2- stalowe burty, 3- rury z PCV, 4- styropian):

- a) model typu P-I,
- b) model typu P-II .

Po przygotowaniu dolnej części deskowania w środkowej części formy, w której pozostawiono kwadratowy otwór, ustawiono stalowe okucie słupa i przymocowano od spodu deskowanie słupa o wysokości 15 cm, wykonane ze sklejki wodoodpornej o grubości 20 mm.

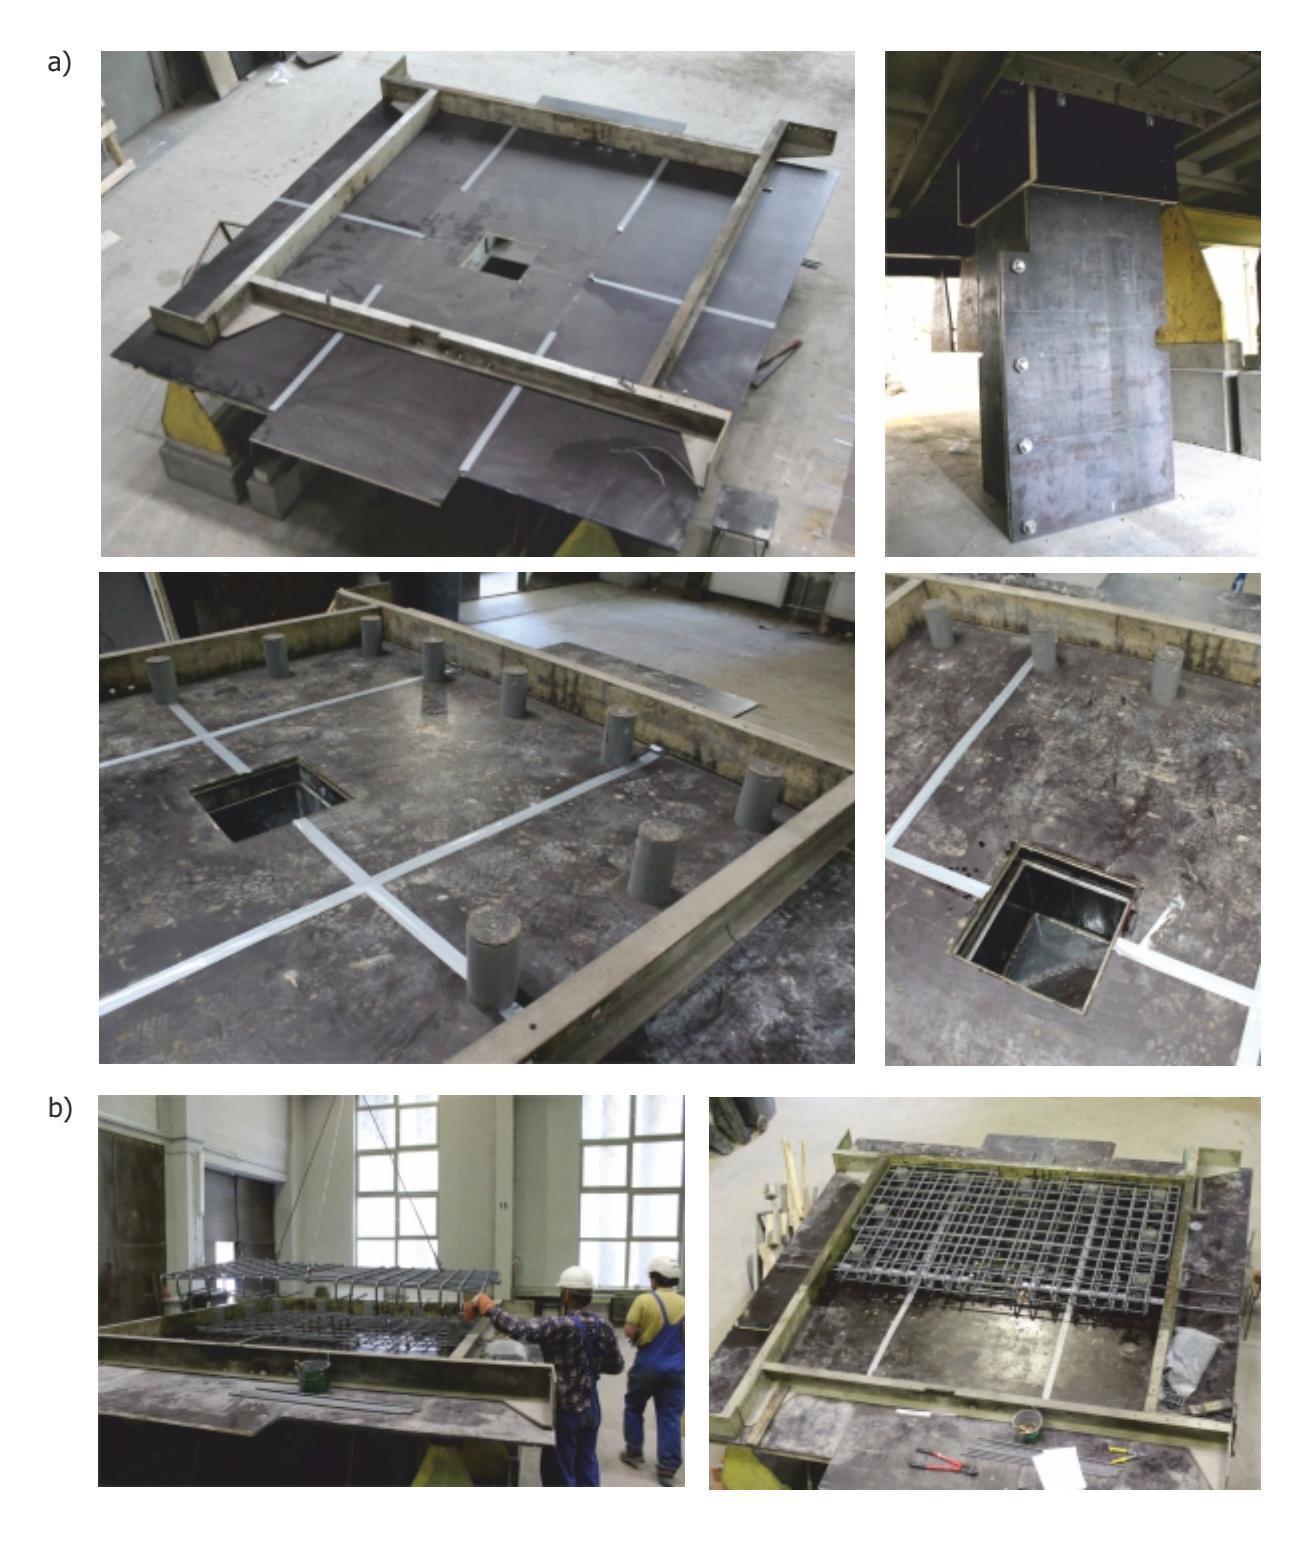
Rys. 11. Przygotowanie modeli badawczych:

a) widok deskowania - dolna płyta deskowania z zamontowanymi burtami, słupki kształtujące otwory w płytach, deskowanie słupa, b) widok ułożonego zbrojenia w formie.

Przed ułożeniem zbrojenia na wszystkie wewnętrzne powierzchnie deskowania naniesiono substancję antyadhezyjną (DISARMANTE DMA 1000). W pierwszej kolejności w deskowaniu umieszczano kosz zbrojenia słupa, a później siatkę zbrojenia dolnego płyty, do której dowiązywano krzyżujące się nad słupem pręty zbrojeniowe. Następnie na siatce zbrojenia dolnego, poza strefą przebicia (w odległości 50 cm od słupa i przy powierzchniach bocznych płyty), umieszczano strzemiona o wysokości 120 mm, na które układano i dowiązywano siatkę zbrojenia górnego modelu. Montaż zbrojenia zakończono rozmieszczeniem i ustabilizowaniem haków transportowych. Widok przygotowanego deskowania przedstawiono na zdjęciach (rys. 11), natomiast na rys. 12 przedstawiono szczegóły zbrojenia.

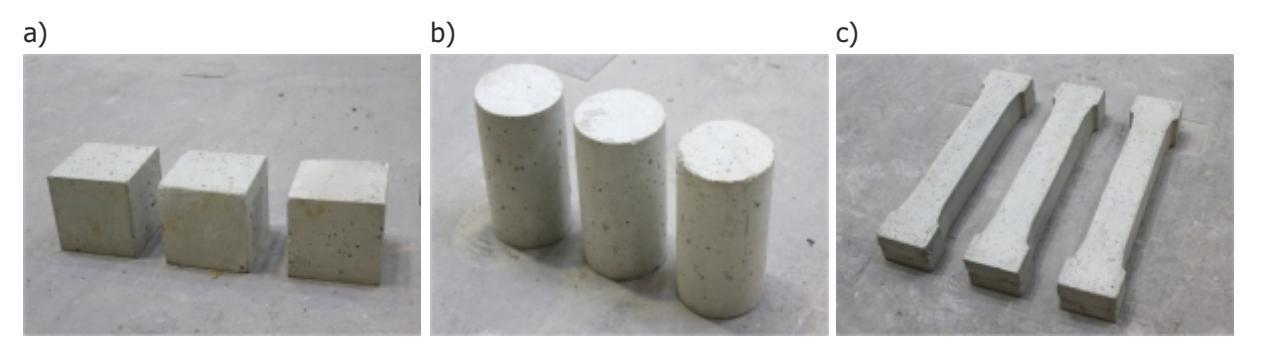
Rys. 16. Widok próbek użytych w badaniach:

a) próbki do badania wytrzymałości betonu na ściskanie,

Badania wytrzymałości betonu na ściskanie $f_{c,cube}$ przeprowadzono na 6 próbkach kostkowych 150x150x150 mm, wg zaleceń normy PN-EN 12390-3:2011 [12]. Badania modułu sprężystości betonu E_c oraz zależność σ - ϵ przeprowadzono na 6 próbkach walcowych 150x300 mm. Dla każdej próbki określono maksymalną wartość naprężeń $f_{c,i}$ oraz sieczny moduł sprężystości $E_{c,i}$ w przedziale naprężeń 0.05MPa-0.33 $f_{c,i}$. Wyznaczenie parametrów wykonano zgodnie z zaleceniami Instrukcji ITB nr 194 [11]. Badanie wytrzymałości betonu na rozciąganie przy rozłupywaniu f_{ct} przeprowadzono na 6 próbkach walcowych 150x300 mm, zgodnie z zaleceniami normy PN-EN 12390-6:2011 [13]. Badanie wytrzymałości betonu na rozciąganie f metodą bezpośrednią wykonywano na 6 próbkach prostopadłościennych 70x70x750 mm, zgodnie z zaleceniami Instrukcji ITB nr 194 [11]. Uzyskane wyniki badań parametrów wytrzymałościowych betonu zawarto w tablicy (tab. 3).

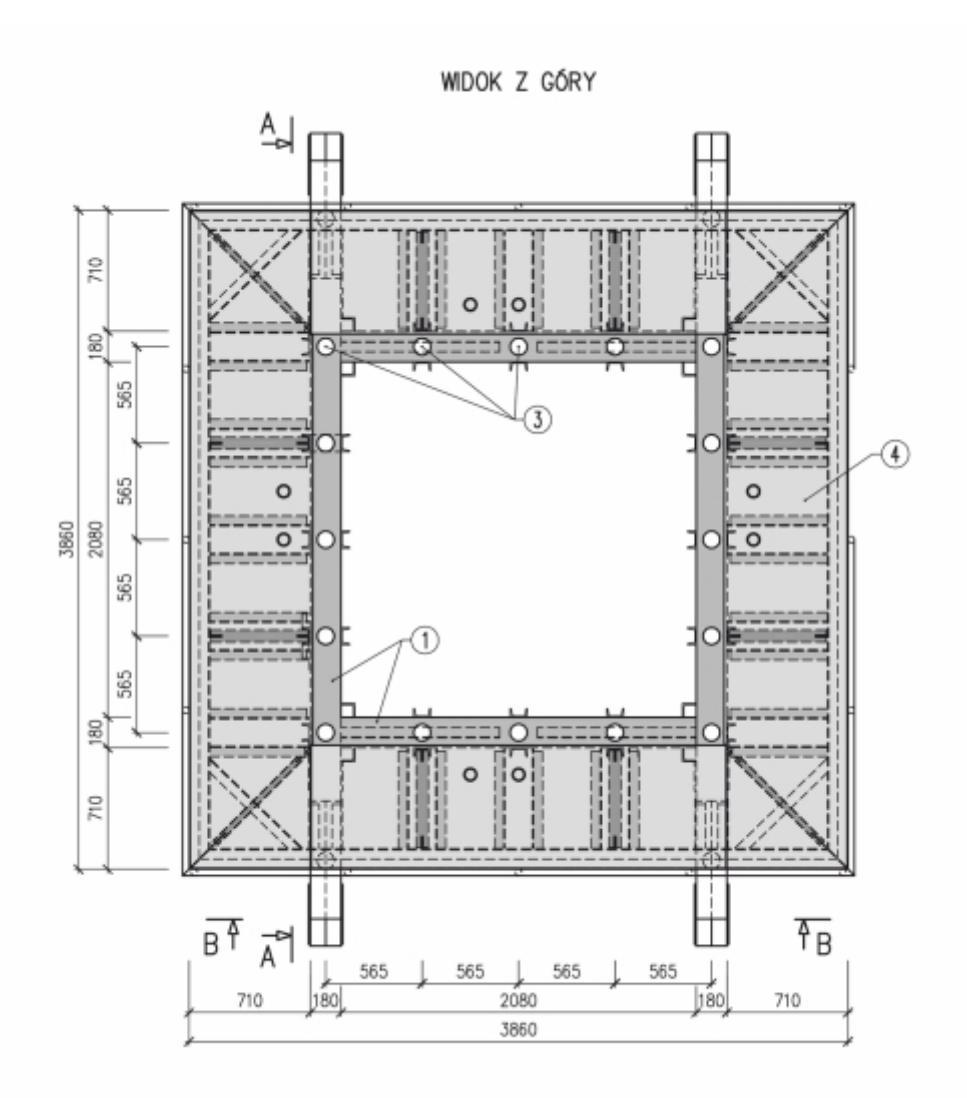
Rys. 19. Szkic stanowiska badawczego przed modernizacją, widok z góry (opis w tekście): 1-rygle górne, 2-rygle dolne, 3-otwory do mocowania modelu badawczego, 4-stalowy pomost, 5-śruby mocujące stanowisko do stropu laboratorium.

Stanowisko badawcze stanowi przestrzenna konstrukcja ramowa składająca się z połączonych ze sobą rygli górnych połączonych z ryglami dolnymi za pomocą pionowych dwugałęziowych słupów. W jednej płaszczyźnie ustrój jest stężony za pomocą ukośnych zastrzałów, natomiast w drugiej płaszczyźnie zastosowane są jedynie stężenia wzmacniające. W ryglach górnych wykonane są otwory o średnicy ø100 mm, które umożliwiają mocowanie modelu badawczego do stanowiska. Stanowisko, oprócz zasadniczych elementów, posiada stalowy pomost zabezpieczony balustradą, do którego dostęp możliwy jest za pomocą stalowych dwubiegowych schodów, przystawianych z jednej strony stanowiska. Szkic stanowiska badawczego przedstawiono na rys. 19.

Stanowisko badawcze przytwierdzone jest na stałe do stropu laboratorium zdolnego przenieść duże obciążenia ("PŁYTA WIELKICH SIŁ") za pomocą 16 śrub mocujących o średnicy ø65 mm i długości 2000 mm.

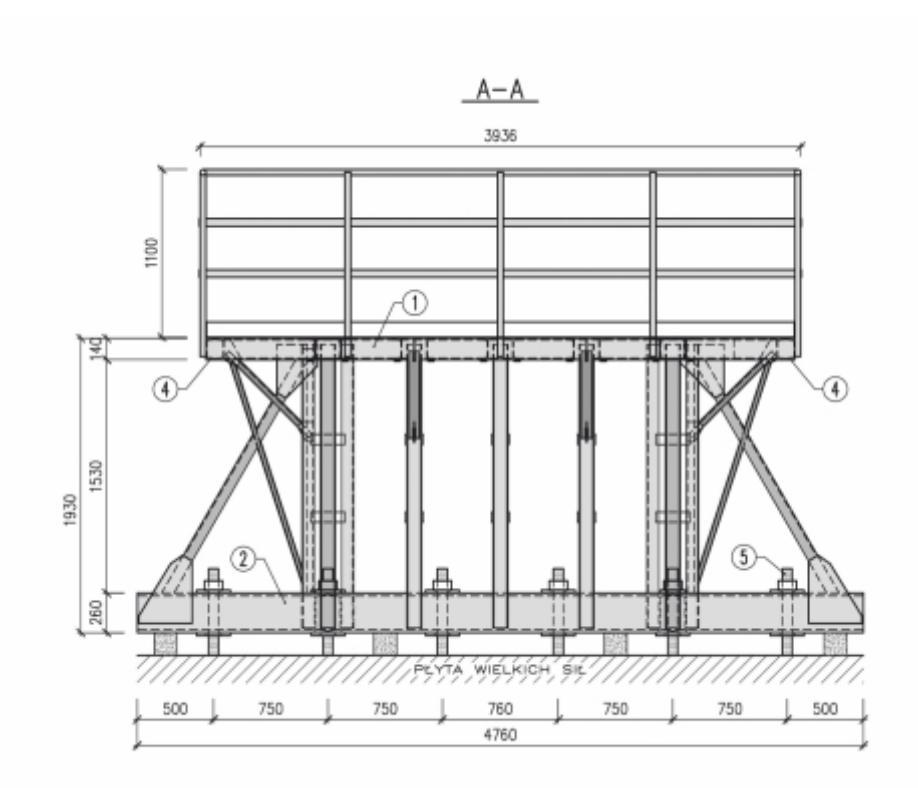
Rys. 19. Szkic stanowiska badawczego przed modernizacją, widok z boku (opis w tekście): 1-rygle górne, 2-rygle dolne, 3-otwory do mocowania modelu badawczego, 4-stalowy pomost, 5-śruby mocujące stanowisko do stropu laboratorium.
